# Diagnostikaaruanne

## 2017 OPEL MOKKA X Innovation

### Diagnostika üksikasjad

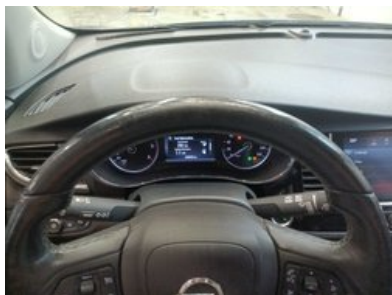
- ✓ **1. Esiosa:** Rool - Seisukord

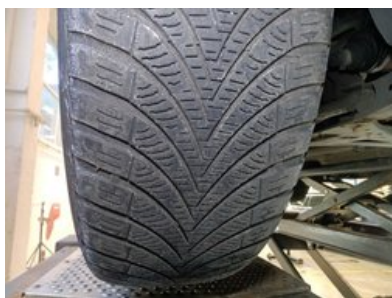
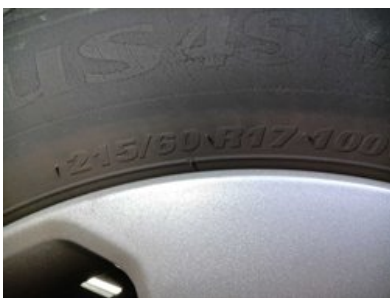
- ✓ **1. MUU:** Vahetada Rehve

- ✓ 1. Mootoriõli ja Filtri Vahetus
- ✓ 2. Vahetada Rehve

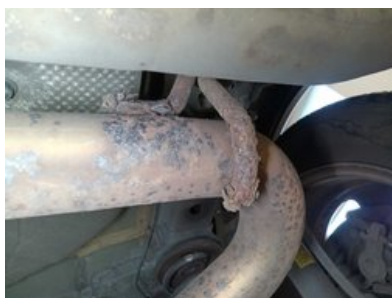
- ✓ **3. HEITGAASISÜSTEEM:** Heitgaasi Kinnitus

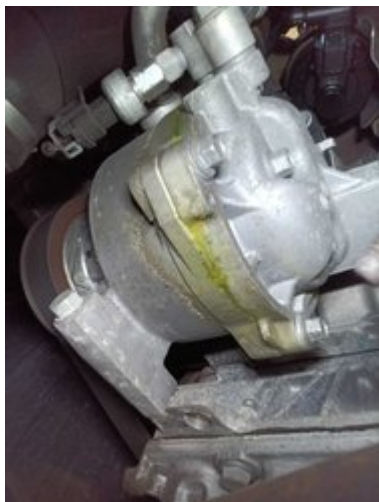
#### ✓ 4. KLIIMASEADE JA KÜTE: Kompressor
