# Diagnostikaaruanne

## 2023 SKODA OCTAVIA MHEV Sport Business

### Diagnostika üksikasjad

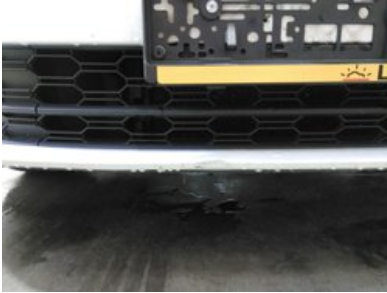
- ✓ **1. Esiosa:** Esistange - Seisukord ja Joondus
