# Diagnostikaaruanne

## 2018 OPEL Grandland X Innovation Turbo

Läbisõit lõpetamise kuupäeval: 46 827 km

Kontrollitud Longo Shared Service sertifitseeritud diagnostika meeskonna poolt: Arnas S., Eimantas A., Kestutis S.

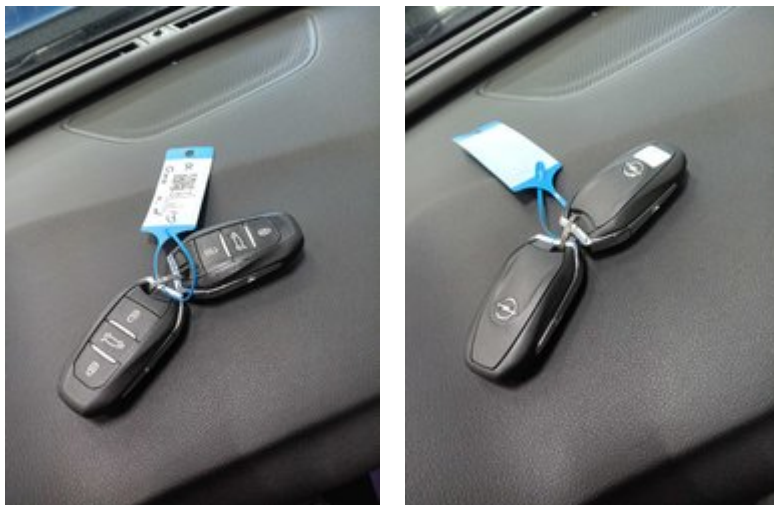
### ✓ 1. Salong: Tarvikud - Toimimine ja Seisukord

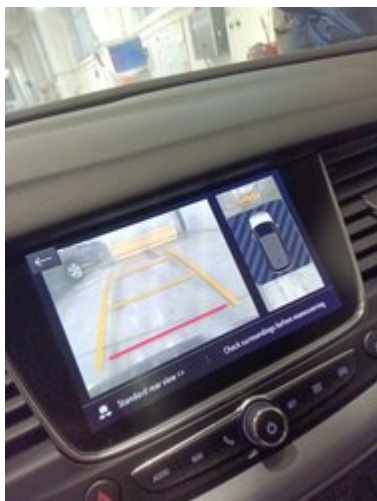
### ✓ 2. Salong: Tarvikud - Toimimine ja Seisukord

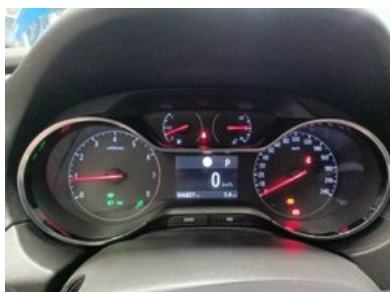
### ✓ 3. Salong: Tarvikud - Toimimine ja Seisukord

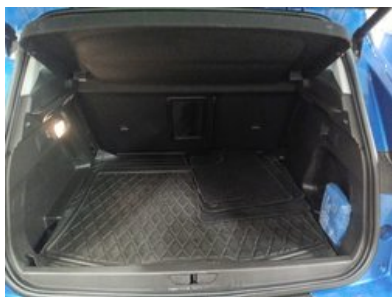
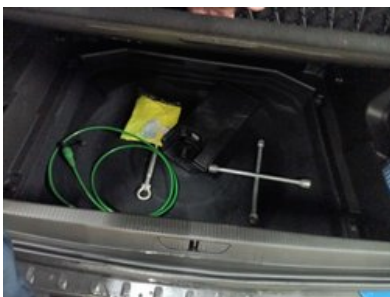
✓ **4. Salong:** Tarvikud - Toimimine ja Seisukord

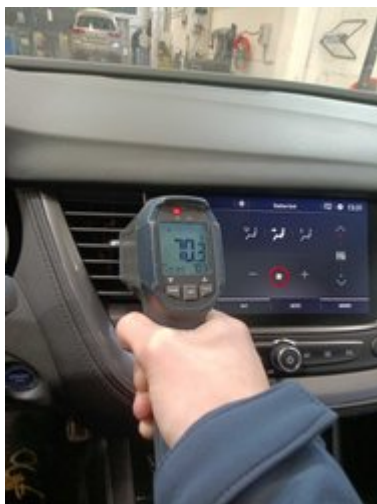
✓ **5. Salong:** Tarvikud - Toimimine ja Seisukord

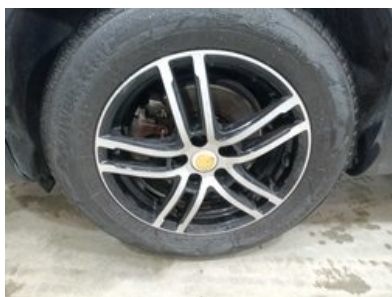
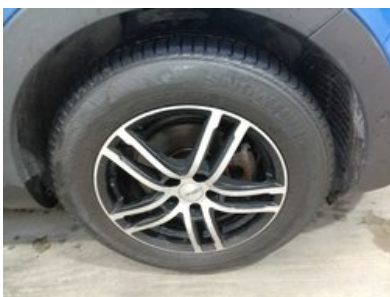
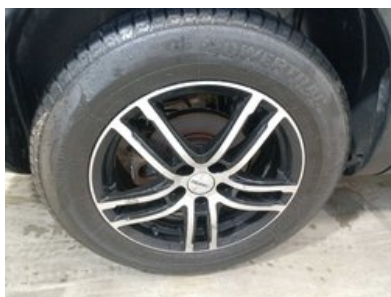
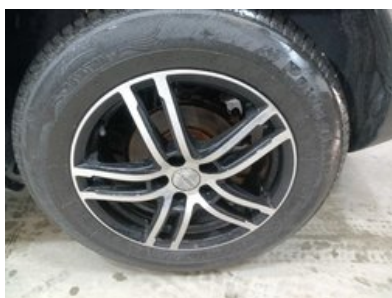
✓ **1. Külj:** Veljed - Seisukord

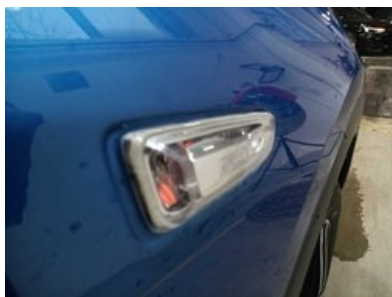
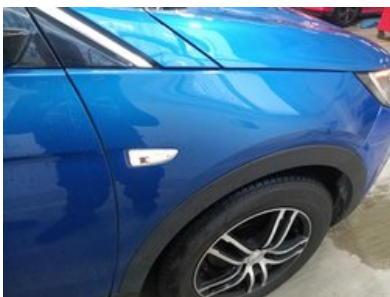
✓ **2. Tuled:** Lambipirnid

- ✓ 1. Küljetuledele Pirnide Vahetus
- ✓ 2. Aku

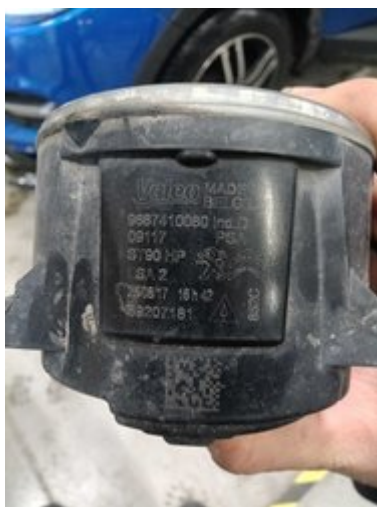
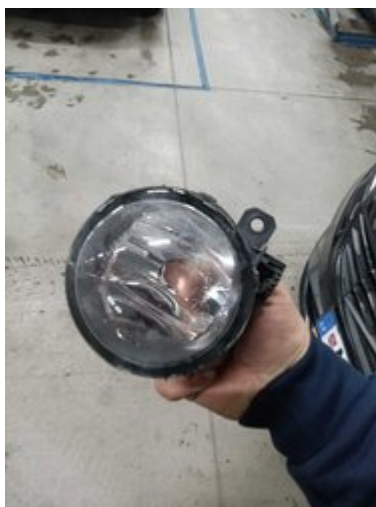
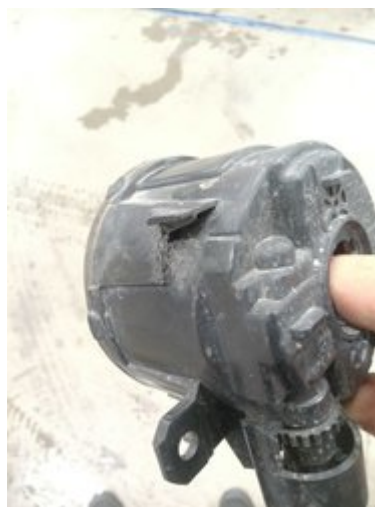
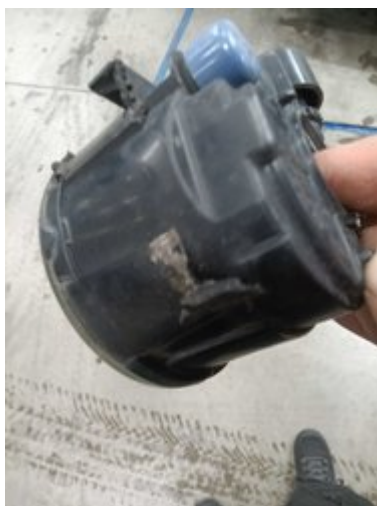
✓ **3. Tuled:** Esituled (Päevatuled, Kaugtuled, Udu, Suunatud) - Põhiline Toimimine, Kahjustused ja Värv

- ✓ 1. Vaheta Esimised Udutuled
- ✓ 2. Esitulede Reguleerimine

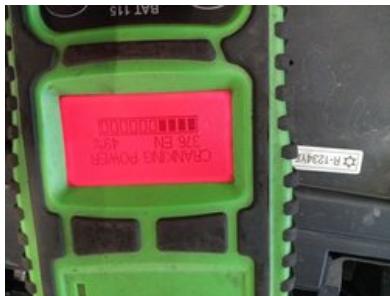
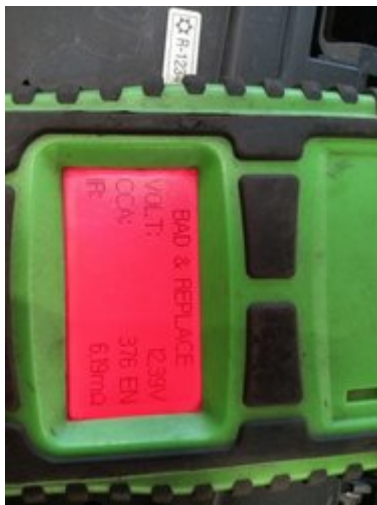
### ✓ 1. ÜLDINE ELEKTER: Aku
