# Diagnostikaaruanne

## 2018 OPEL CROSSLAND X Innovation

### Diagnostika üksikasjad

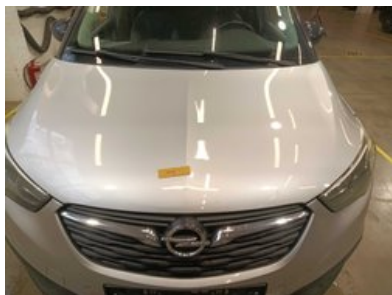
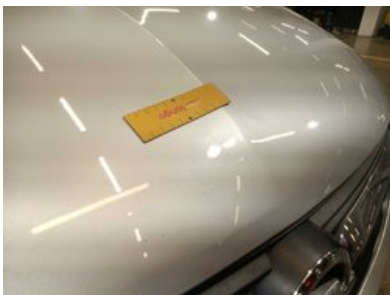
### ✓ 1. Esiosa: Kapott - Nähtavad Kahjustused

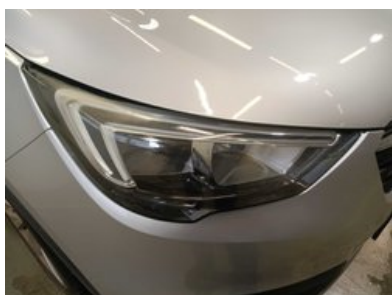
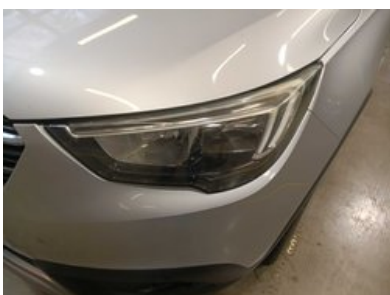
### ✓ 2. Muu: Täiendavad Poleerimistööd

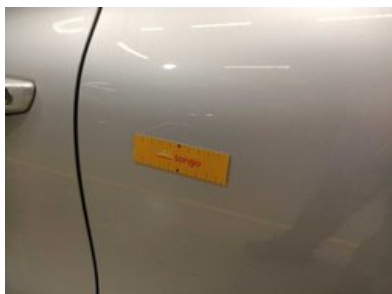
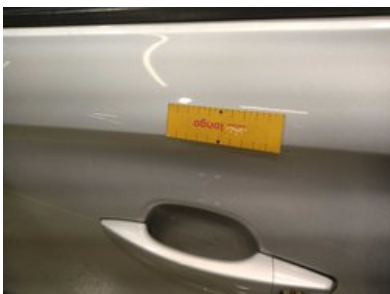
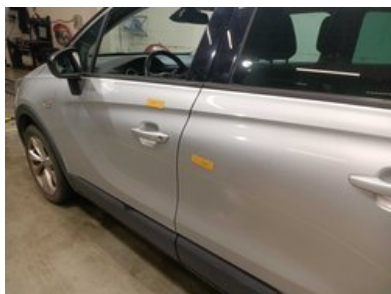
### ✓ 3. Külg: Vasak ja Parem Külg - Nähtavad Kahjustused ja Kriimustused

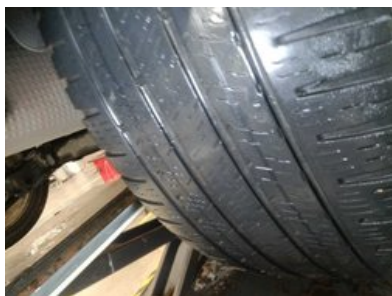
### ✓ 1. MUU: Vahetada Rehve

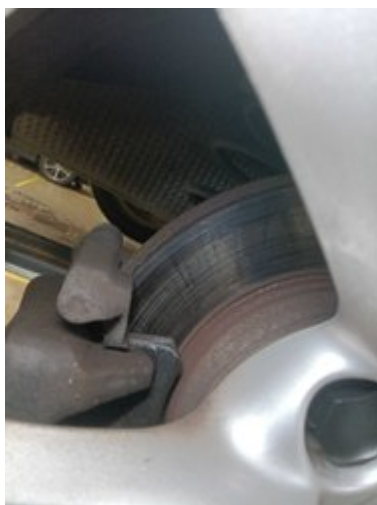
✓ **4. PIDURID:** Tagumine Piduri Ketas (Mõlemad)
