# Diagnostikaaruanne

## 2015 OPEL INSIGNIA Business+

### Diagnostika üksikasjad

# Ettevalmistus- ja remondiaruanne

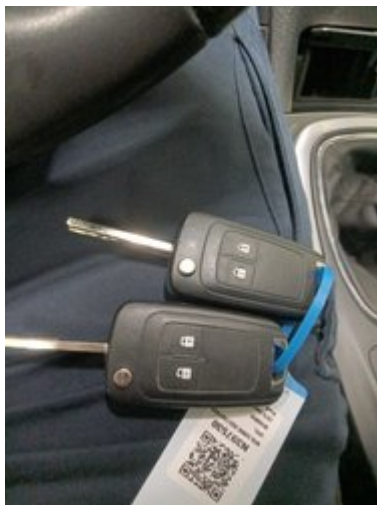
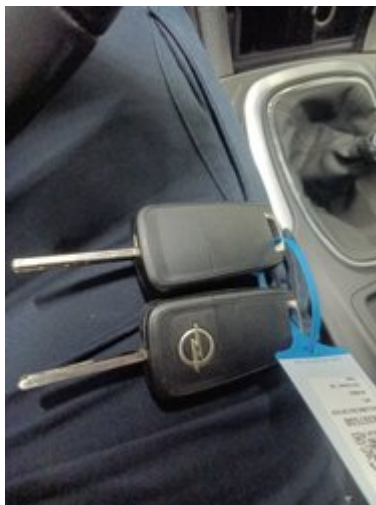
### ✓ 1. Salong: Tarvikud - Toimimine ja Seisukord

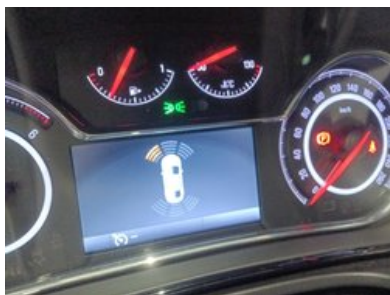
### ✓ 2. Salong: Tarvikud - Toimimine ja Seisukord

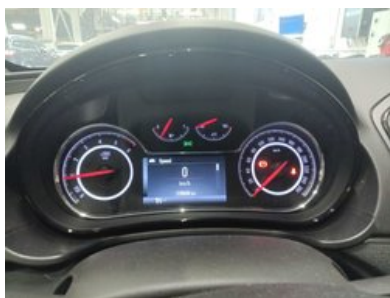
### ✓ 3. Salong: Tarvikud - Toimimine ja Seisukord

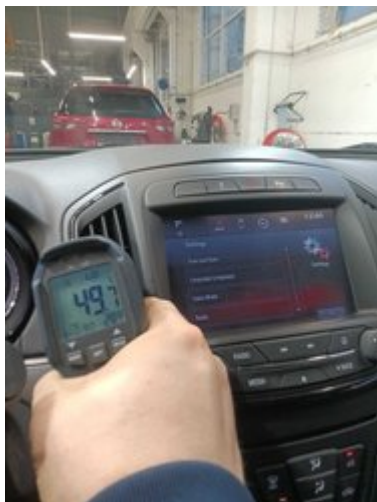
✓ **4. Salong:** Tarvikud - Toimimine ja Seisukord

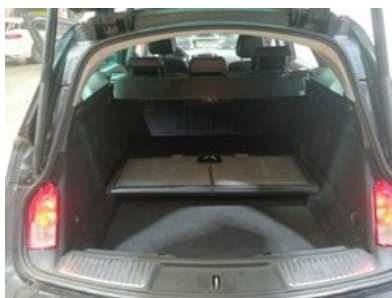
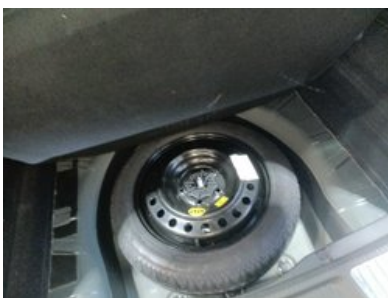
✓ **5. Salong:** Tarvikud - Toimimine ja Seisukord

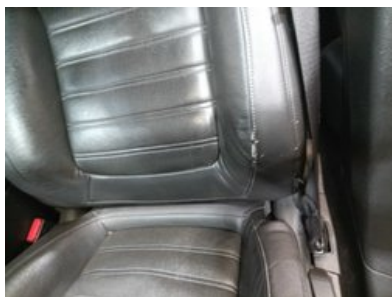
✓ **6. Istmed:** Kõik Istmed - Seisukord

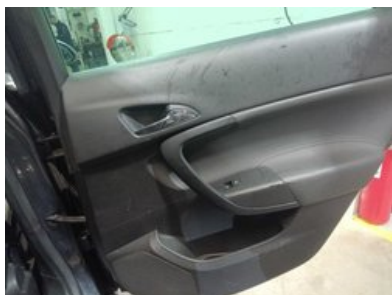
✓ **7. Uksed:** Katted ja liistud - Seisukord

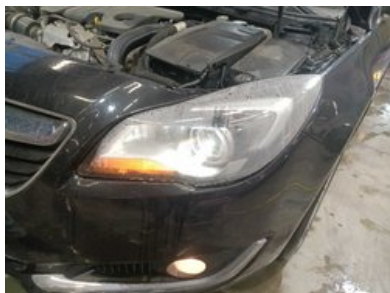
- ✓ **1. Tuled:** Esituled (Päevatuled, Kaugtuled, Udu, Suunatud) - Põhiline Toimimine, Kahjustused ja Värv

- ✓ 1. Vaheta Esituled
- ✓ 2. Esitulede Reguleerimine

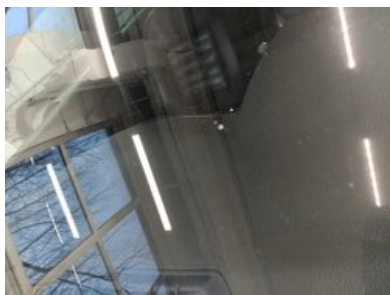
- ✓ **2. Esiosa:** Esiklaasi terviklikkus - puuduvad tehnöölevaatust välistavad kahjustused

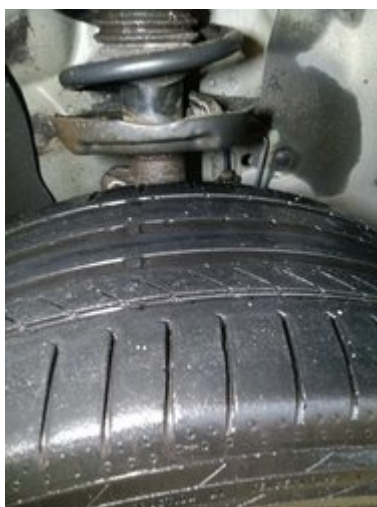
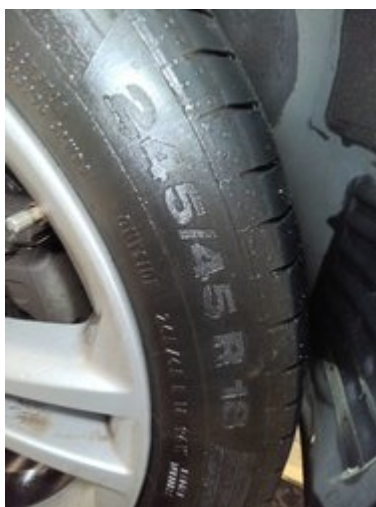
- ✓ **1. MUU:** Laadida Akut
- ✓ **2. MUU:** Mootoriõli ja Filtri Vahetus
- ✓ **3. MUU:** Vahetada Rehve

- ✓ 1. Vahetada Rehve
- ✓ 2. Tagumised Piduriklotsid
- ✓ 3. Mootoriõli ja Filtri Vahetus
- ✓ 4. Laadida Akut

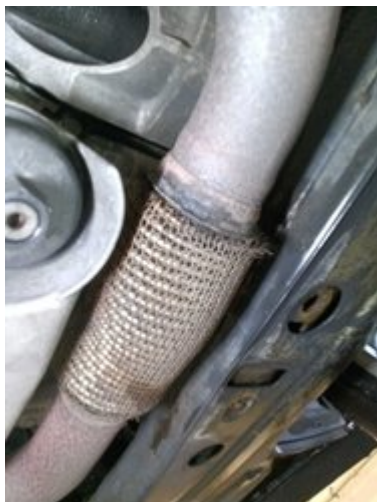
✓ **4. HEITGAASISÜSTEEM:** Heitgaasi Paindühendus

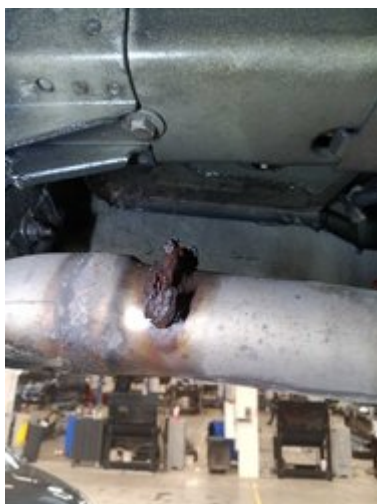
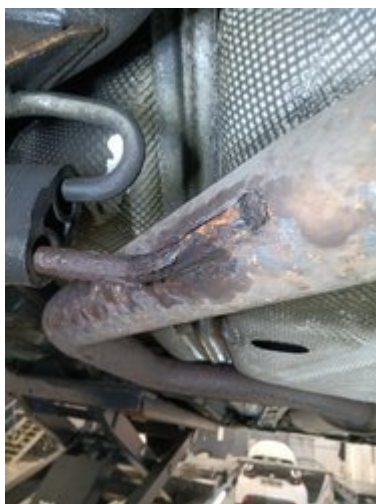
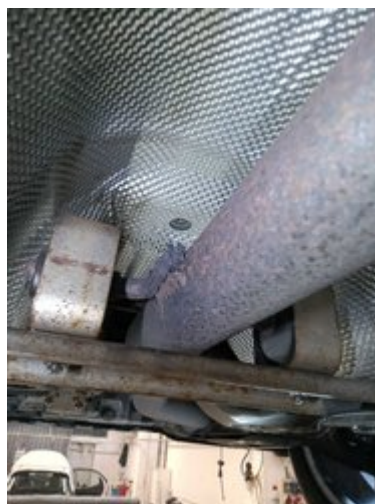
✓ **5. HEITGAASISÜSTEEM:** Heitgaasi Kinnitus

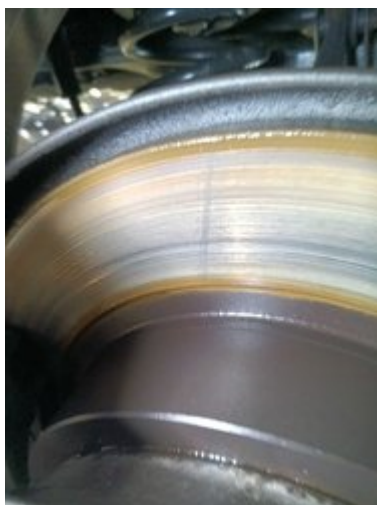
✓ **6. PIDURID:** Tagumine Piduri Ketas (Mõlemad)

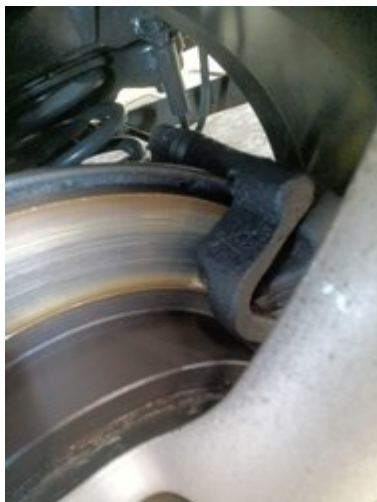
✓ **7. PIDURID:** Tagumised Piduriklotsid (Kõik)

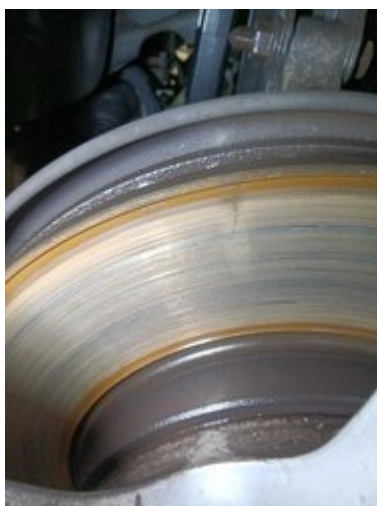
✓ **8. PIDURID:** Esimesed Pidurikettad Mõlemad
