# Diagnostikaaruanne

## 2018 PEUGEOT 308 Active

### Diagnostika üksikasjad

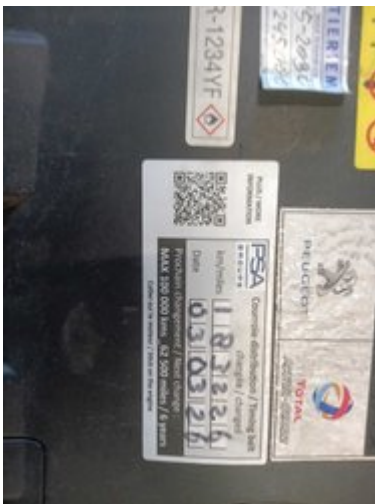
## 2. MOOTOR: Sidurivõlli Ajamihm

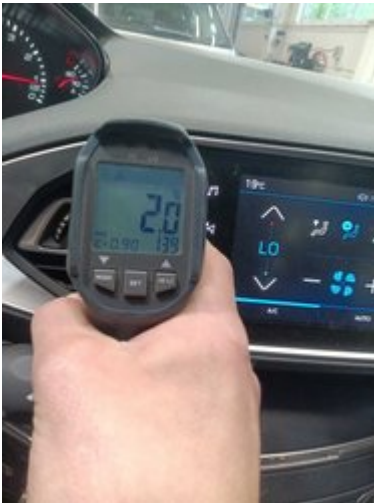
## ✓ 2. Kliimaseadme Mõõtmine
