# Diagnostikaaruanne

## 2019 PEUGEOT 5008 Allure

### Diagnostika üksikasjad

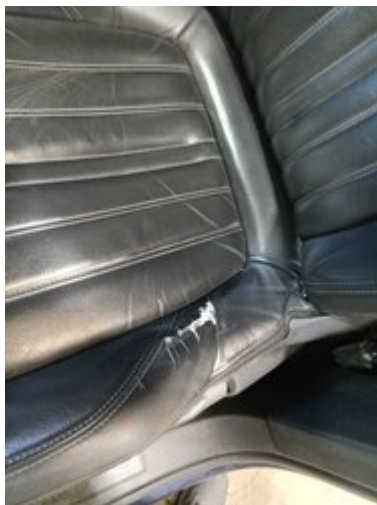
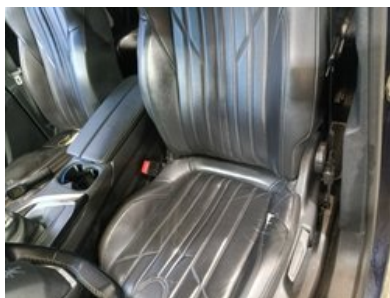
### ✓ 1. Istmed: Kõik Istmed - Seisukord

- ✓ 1. Õmble Eesmine Iste
- ✓ 2. Kinnita tagumise poritiiva kroomplekk

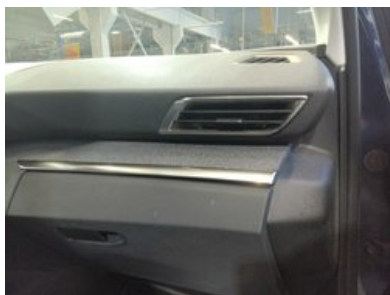
### ✓ 2. Esiosa: Katted ja liistud - Seisukord

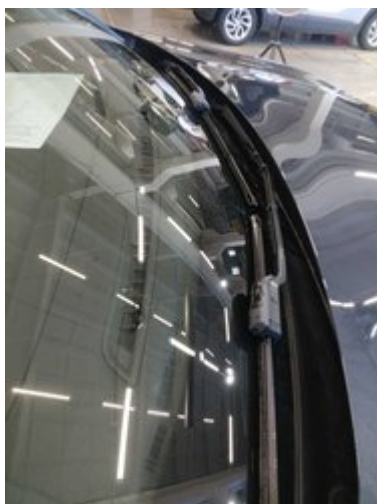
### ✓ 3. Esiosa: Klaasipuhasti Kumm ja Käepide (Ees ja Taga) - Seisukord

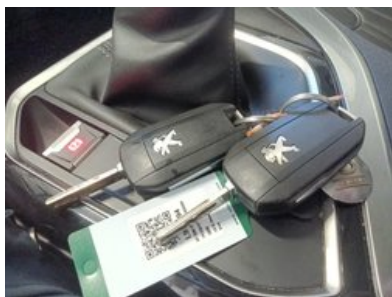
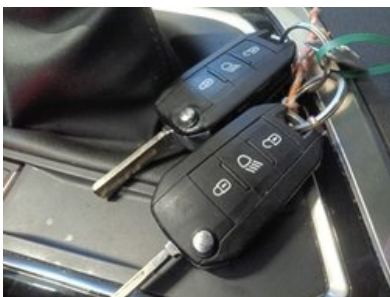
✓ **4. Salong:** Tarvikud - Toimimine ja Seisukord

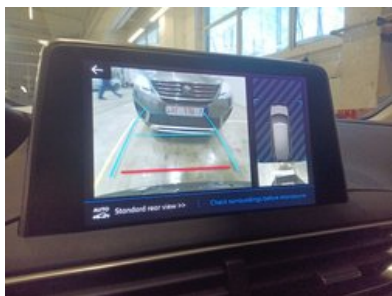
✓ **5. Salong:** Tarvikud - Toimimine ja Seisukord

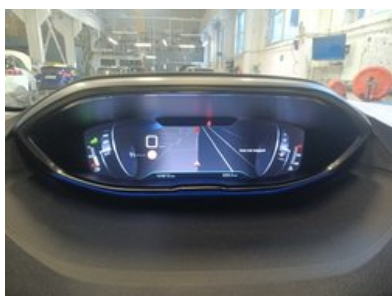
✓ **6. Salong:** Tarvikud - Toimimine ja Seisukord

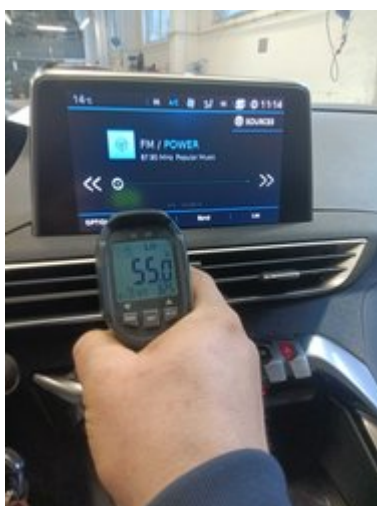
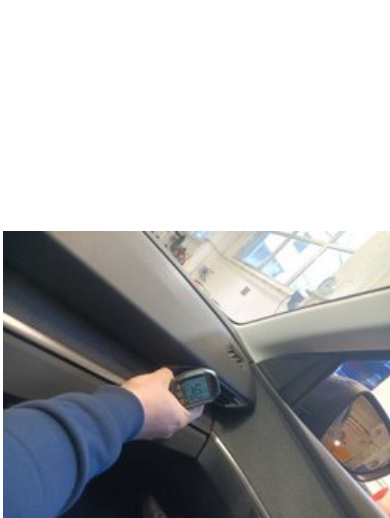
✓ **7. Salong:** Tarvikud - Toimimine ja Seisukord

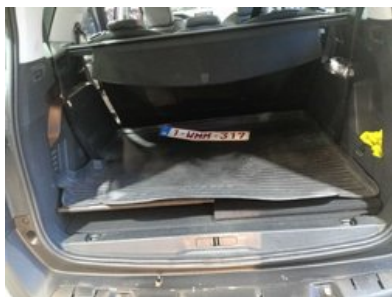
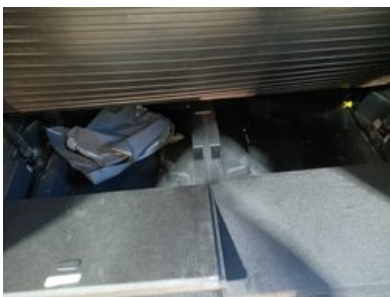
✓ **8. Salong:** Tarvikud - Toimimine ja Seisukord

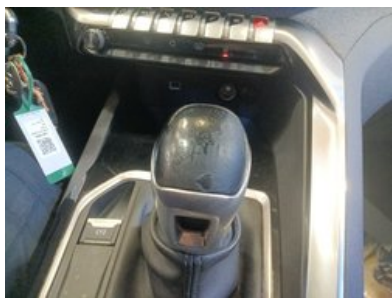
✓ **9. Salong:** Käigukang Katik ja Käigukang Nupp - Seisukord

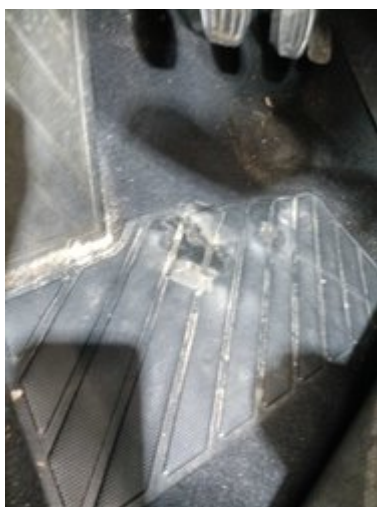
✓ **10. Salong:** Vaibad - Seisukord

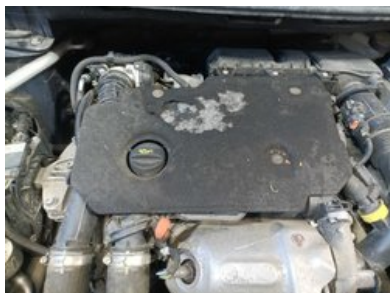
### ✓ 1. Esiosa: Mootorikatte Terviklikkus

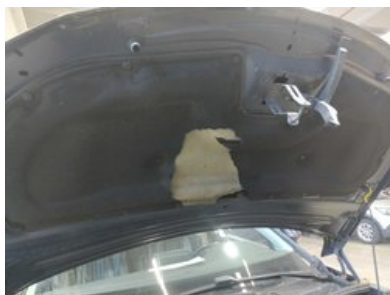
### ✓ 2. Esiosa: Kapoti Heliisolatsioon - Seisukord

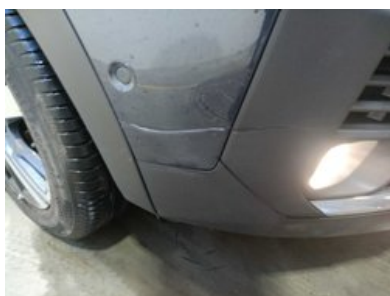
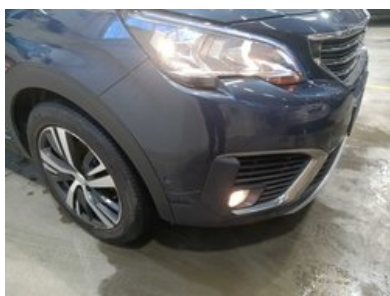
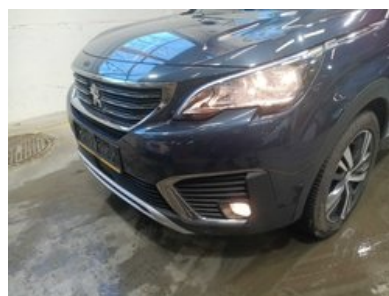
### ✓ 3. Esiosa: Esistange - Seisukord ja Joondus

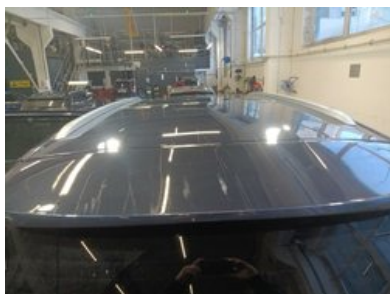
### ✓ 4. Muu: Täiendavad Poleerimistööd

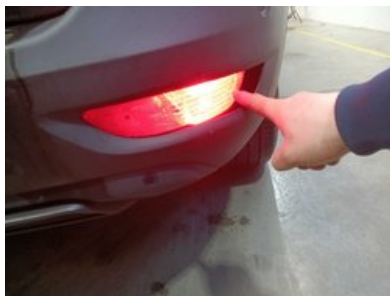
- ✓ **5. Tuled:** Tagatuled (Pidurituled, udutuled, suunatud) - Toimimine, kahjustused ja värv

- ✓ 1. Parandada Tagumisi Tulesid (Värvitöökoda)

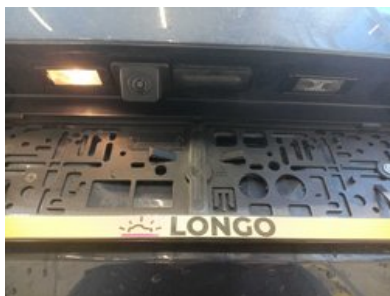
- ✓ **6. Tuled:** Lambipirnid

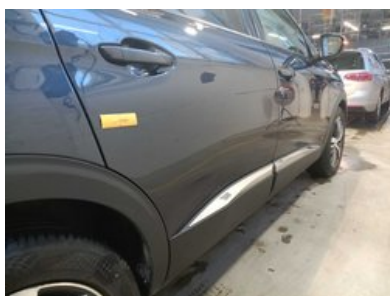
- ✓ **7. Külg:** Vasak ja Parem Külg - Nähtavad Kahjustused ja Kriimustused

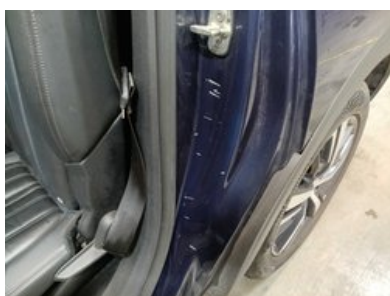
- ✓ **8. Külg:** Vasak ja Parem Külg - Nähtavad Kahjustused ja Kriimustused

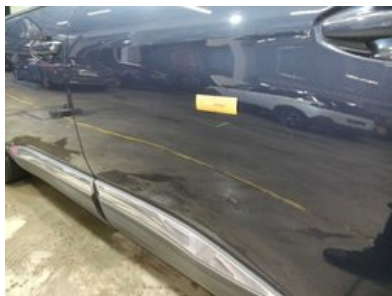
✓ **9. Külg:** Vasak ja Parem Külg - Nähtavad Kahjustused ja Kriimustused

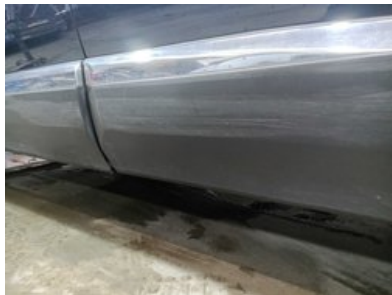
✓ **10. Külg:** Vasak ja Parem Külg - Nähtavad Kahjustused ja Kriimustused

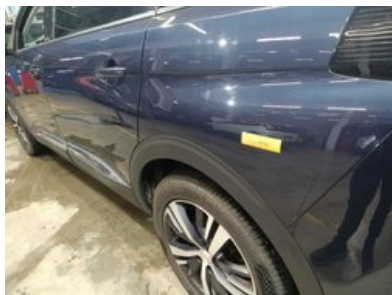
✓ **11. Külg:** Vasak ja Parem Külg - Nähtavad Kahjustused ja Kriimustused

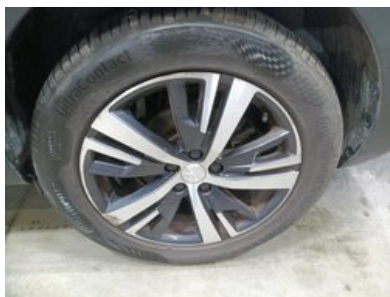
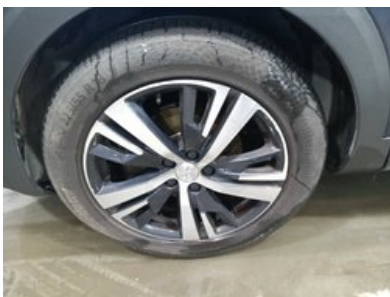
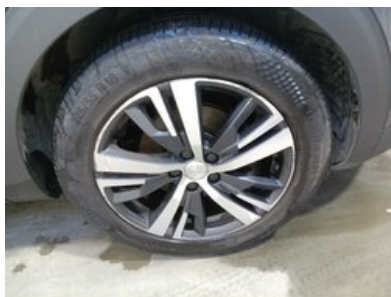
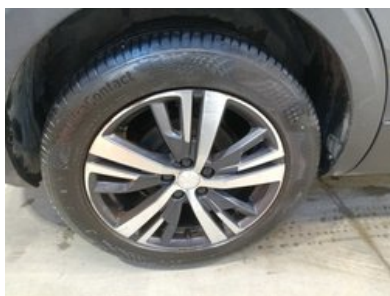
✓ **12. Külg:** Veljed - Seisukord

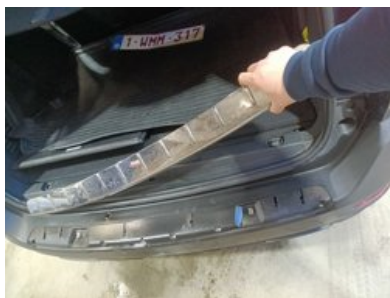
✓ **13. Tagaosa:** Tagumine stange - Seisukord ja joondus

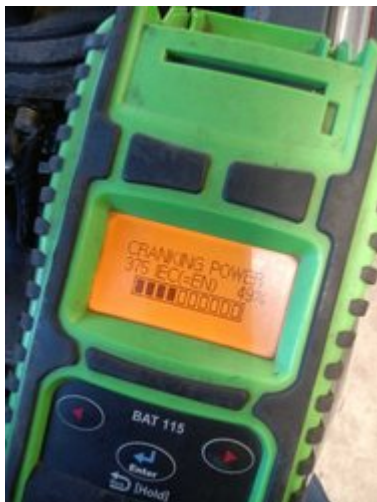
✓ **2. MUU:** Laadida Akut

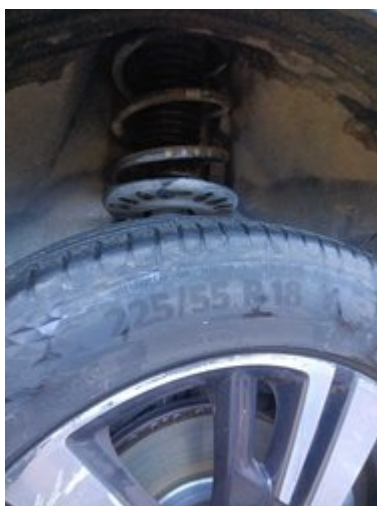
✓ **3. MUU:** Vahetada Rehve

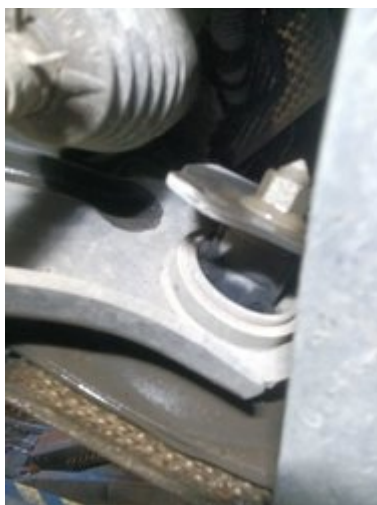
✓ **4. VEDRUSTUS:** Vedrustuse Alumine Ölg Mõlemad

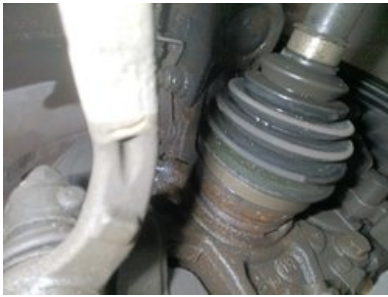
## ✓ 5. LÕPPHAMMASTIK, VÖLL JA TELJED: Veovõll - Vasak

- ✓ 1. Veovõll - Vasak
- ✓ 2. Vahetada Rehve
- ✓ 3. Laadida Akut
- ✓ 4. Numbrimärgi Valgustuse Pirnide Vahetus
- ✓ 5. Mootoriõli ja Filtri Vahetus
- ✓ 6. Vaheta Esiklaasi Kojamees (Mehaaniline)
- ✓ 7. Kütusefiltep

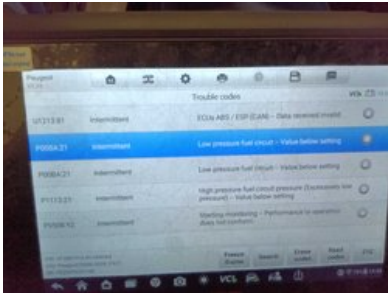
## ✓ 6. MOOTORI JUHTIMINE - KÜTUS: Kütuse Filter
