# Diagnostikaaruanne

## 2019 SKODA OCTAVIA Business

# Ettevalmistus- ja remondiaruanne

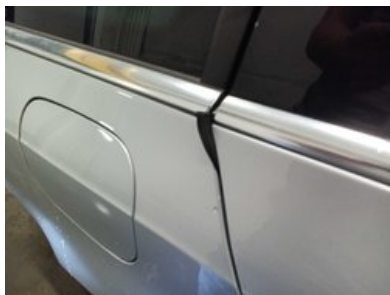
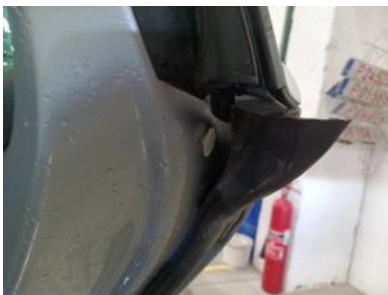
### ✓ 1. Uksed: Uste Kummitihendid

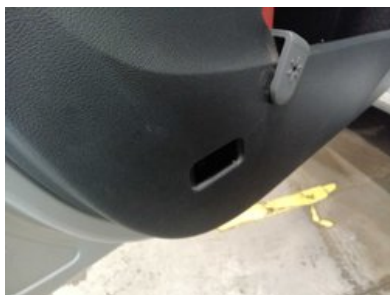
### ✓ 2. Uksed: Katted ja liistud - Seisukord

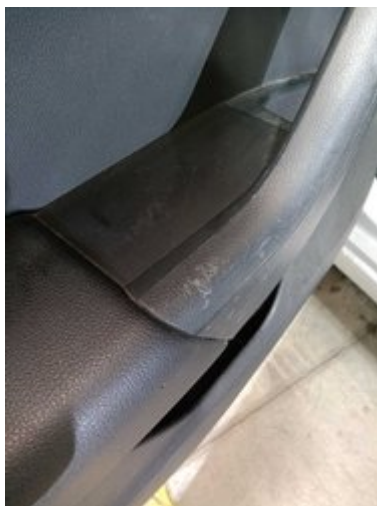
### ✓ 3. Uksed: Katted ja liistud - Seisukord

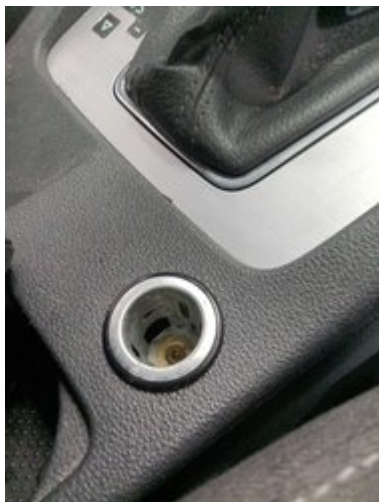
✓ **4. Esiosa:** Katted ja liistud - Seisukord

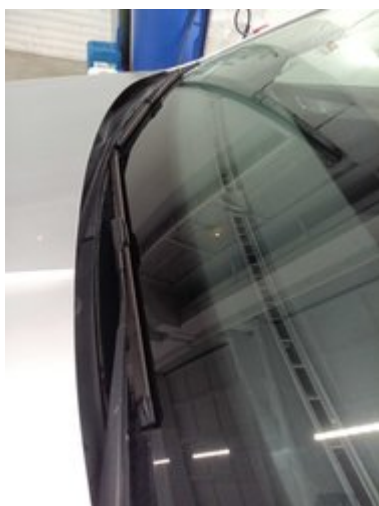
✓ **5. Esiosa:** Klaasipuhasti Kumm ja Käepide (Ees ja Taga) - Seisukord

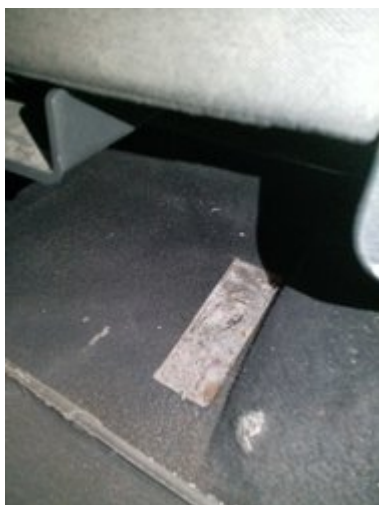
✓ **6. Salong:** Vaibad - Seisukord

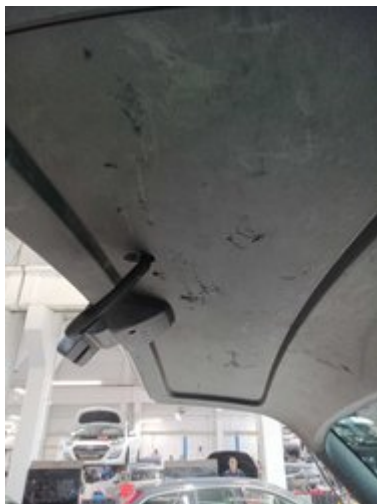
✓ **7. Salong:** Katted ja liistud - Seisukord

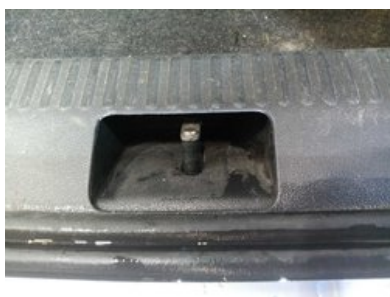
✓ **8. Salong:** Katted ja liistud - Seisukord

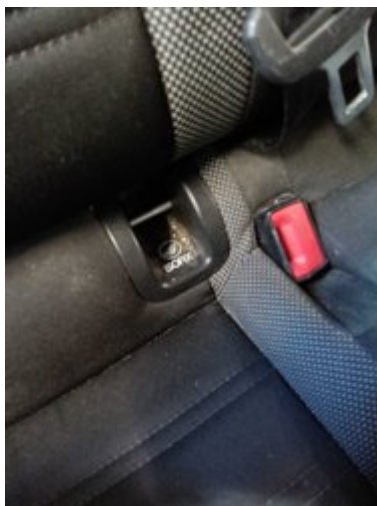
✓ **9. Istmed:** ISOFIX - Toimimine ja Seisukord

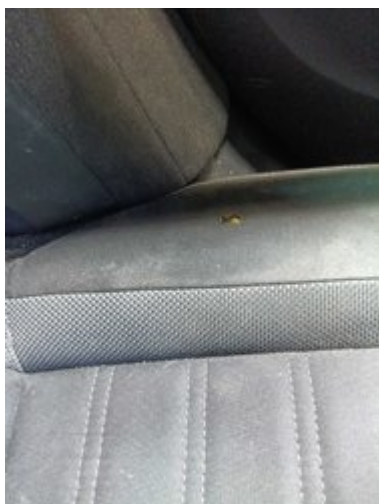
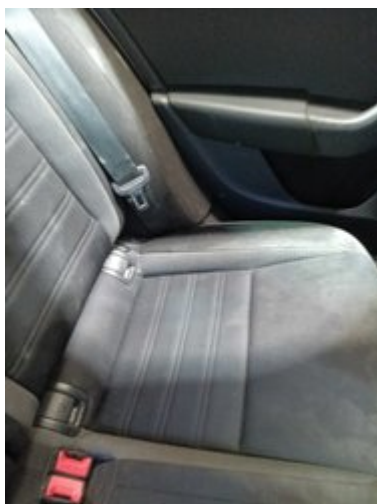
✓ **11. Istmed:** Kõik Istmed - Seisukord
