# Diagnostikaaruanne

## 2019 PEUGEOT RIFTER Active

Läbisõit lõpetamise kuupäeval: 164 223 km

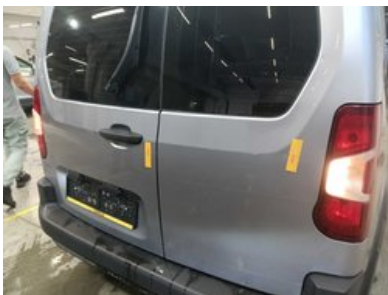
- ✓ 1. **Tagaosa:** Pagasiluuk - Nähtavad kahjustused

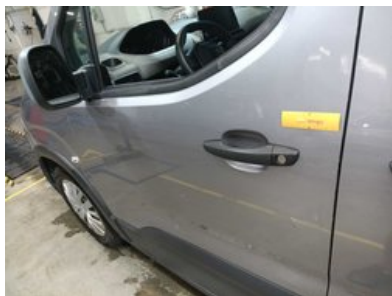
- ✓ **2. Külg:** Vasak ja Parem Külg - Nähtavad Kahjustused ja Kriimustused

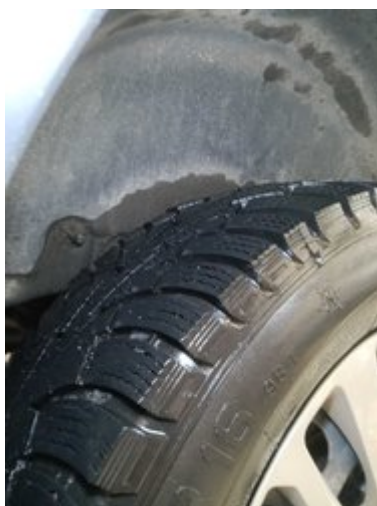
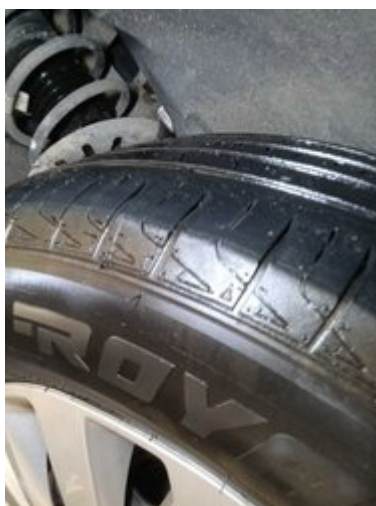
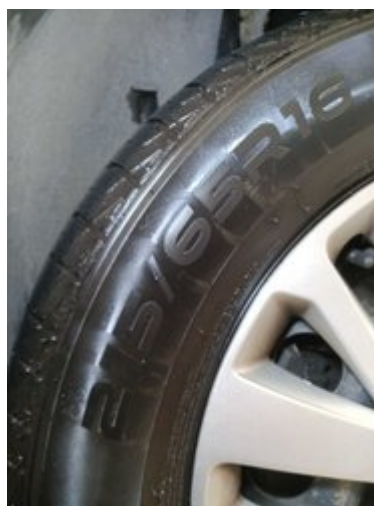
- ✓ **3. MUU:** Vahetada Rehve

- ✓ 1. Esimesed Pidurikettad (Mõlemad)
- ✓ 2. Laadida Akut
- ✓ 3. Mootoriõli ja Filtri Vahetus
- ✓ 4. Stabilisaatori Link - Välimine
- ✓ 5. Vedrustuse Alumise Võlla Puksid (Mõlemad)
- ✓ 6. Vahetada Rehve

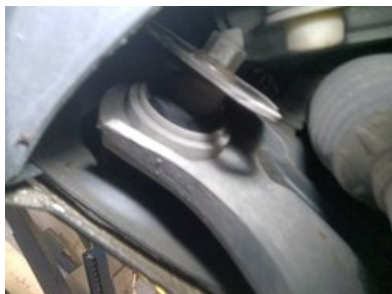
- ✓ **4. VEDRUSTUS:** Vedrustuse Alumise Õla Puksid Mõlemad

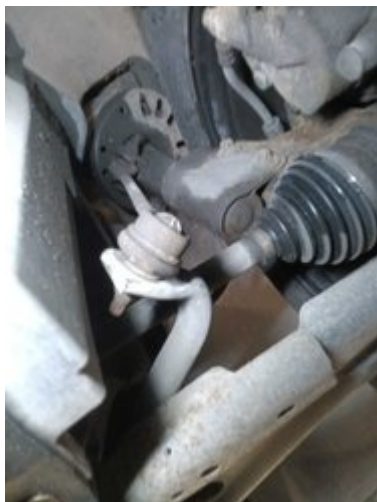
✓ **5. VEDRUSTUS:** Stabilisaatori Varras, Välimine

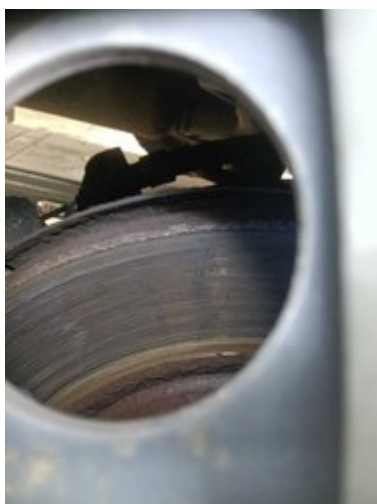
✓ **6. PIDURID:** Tagumine Piduri Ketas (Mõlemad)

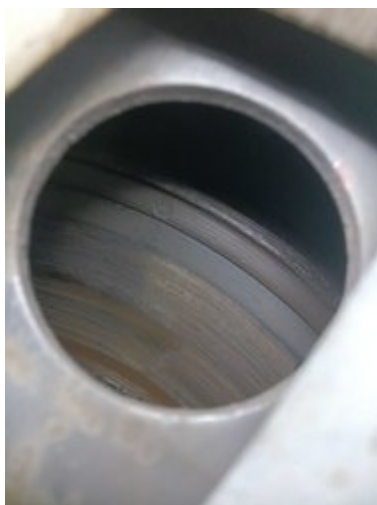
✓ **7. PIDURID:** Esimesed Pidurikettad Mõlemad

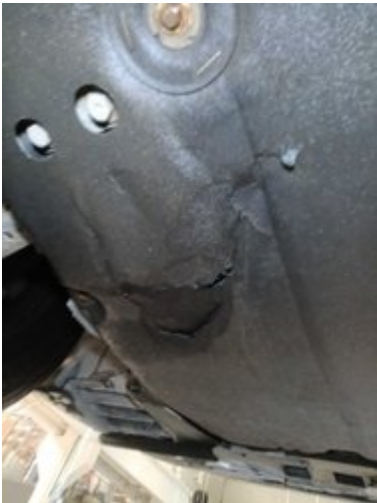
8. KERE - EESOSA: Kahjustus
