Diagnostikaaruanne

2019 PEUGEOT 308 Edition

Tuvastatud puuduste kokkuvõte

Longo poolt läbi viidud põhjaliku diagnostika käigus, 6 puudust olid tuvastatud sõidukis.

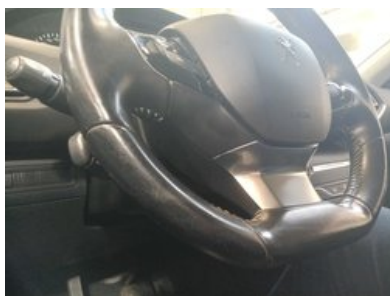
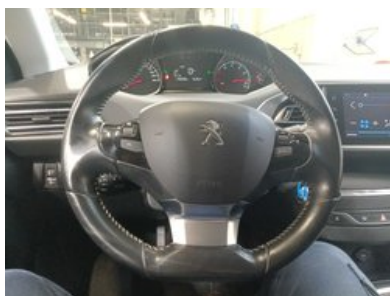
✔ **1. Esiosa:** Rool - Seisukord

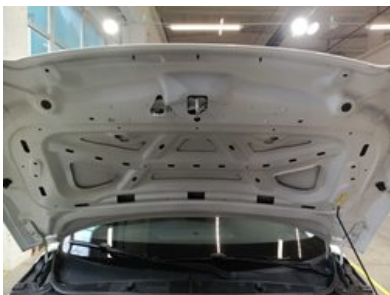
✓ 1. Esiosa: Kapoti Heliisolatsioon - Seisukord

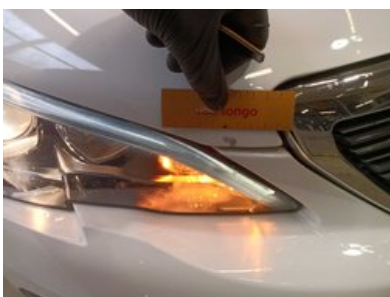
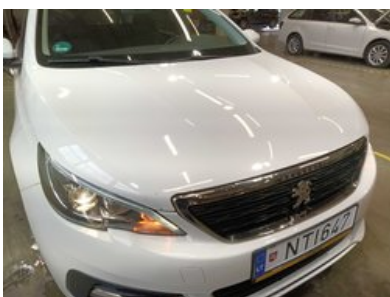
✓ 2. Esiosa: Kapott - Nähtavad Kahjustused

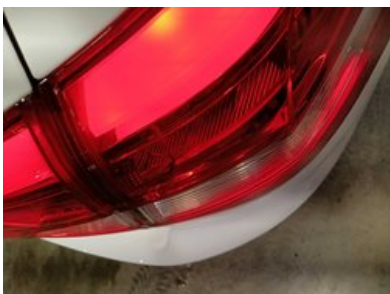
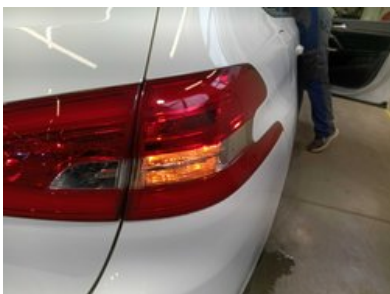
✓ 3. Tuled: Tagatuled (Pidurituled, udutuled, suunatud) - Toimimine, kahjustused ja värv

- ✓ 1. Vaheta Tagumised Tuled

- 1. Tagatuli Peugeot 308 Parem 9678093880 (SVJ16829)

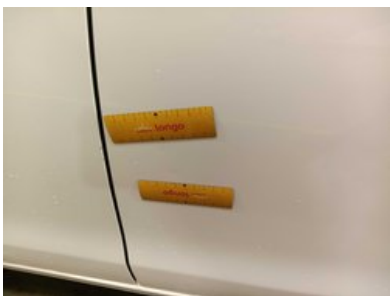
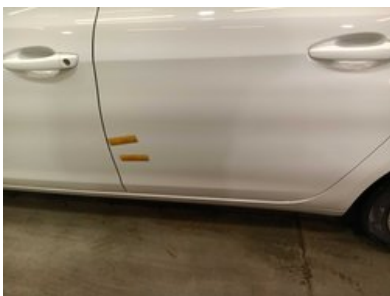
✓ 4. Külg: Vasak ja Parem Külg - Nähtavad Kahjustused ja Kriimustused

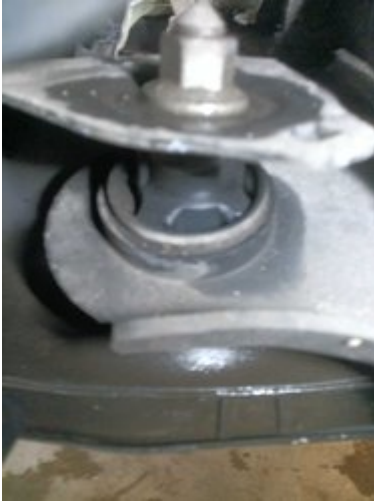
✓ 1. VEDRUSTUS: Vedrustuse Alumise Õla Puksid Mõlemad
