# Diagnostikaaruanne

## 2018 PEUGEOT 3008 Allure

Longo poolt läbi viidud põhjaliku diagnostika käigus, 12 puudust olid tuvastatud sõidukis.

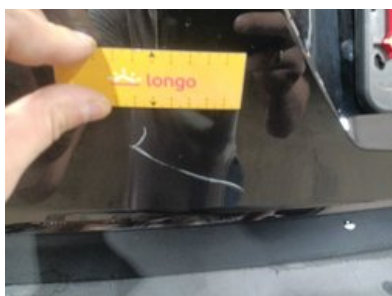
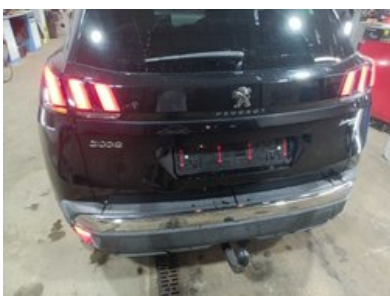
### ✓ 3. Tagaosa: Pagasiluuk - Nähtavad kahjustused

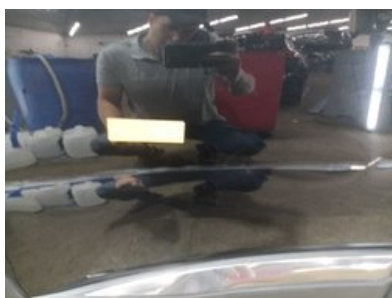
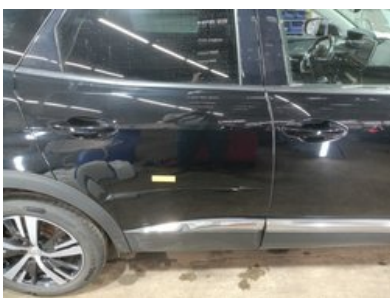
### ✓ 4. Külg: Vasak ja Parem Külg - Nähtavad Kahjustused ja Kriimustused

- ✓ 1. Ukse Värvimine

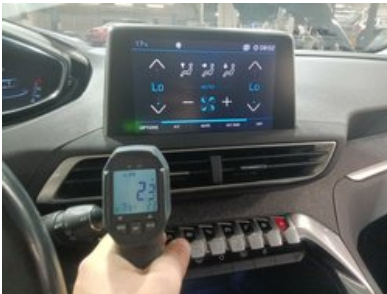
### ✓ 3. Kliimaseadme Mõõtmine
