### Auto andmed

# Diagnostikaaruanne

## 2018 TOYOTA C-HR First Edition

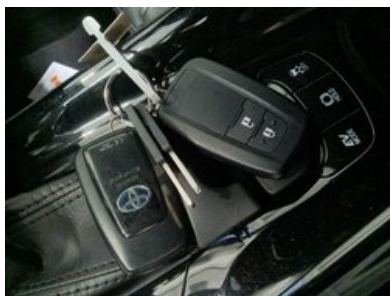
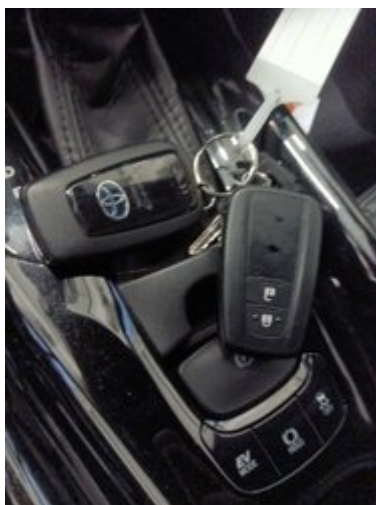
### ✓ 1. Salong: Tarvikud - Toimimine ja Seisukord

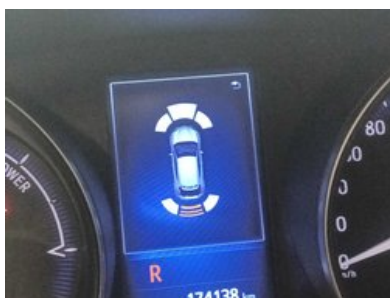
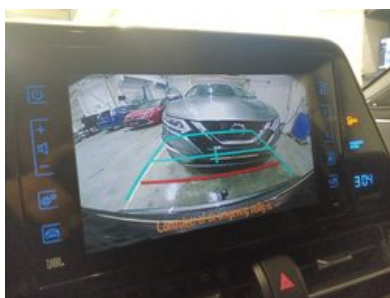
### ✓ 2. Salong: Tarvikud - Toimimine ja Seisukord

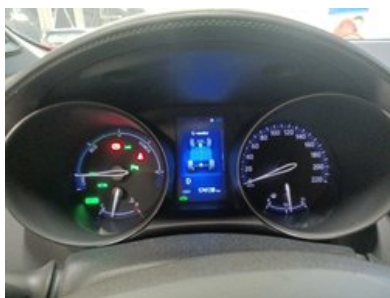
### ✓ 3. Salong: Tarvikud - Toimimine ja Seisukord

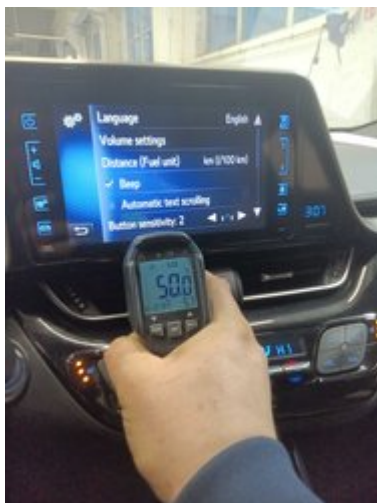
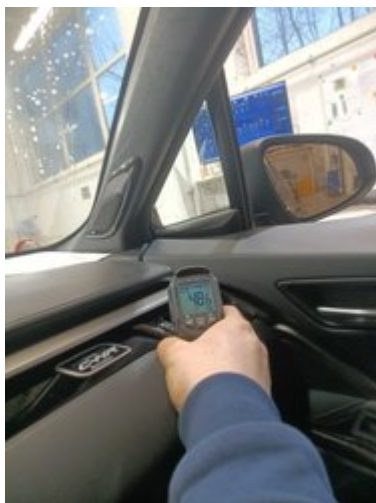
✓ **4. Salong:** Tarvikud - Toimimine ja Seisukord

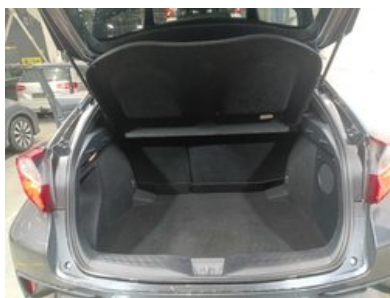
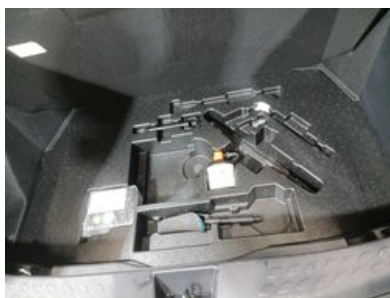
✓ **5. Salong:** Tarvikud - Toimimine ja Seisukord

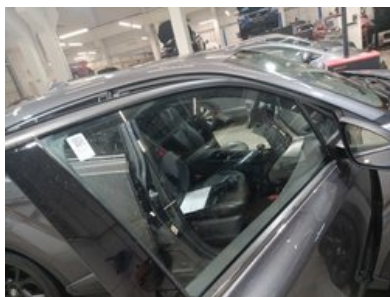
✓ **6. Uksed:** Elektriakende Toimimine - Kõik Aknad

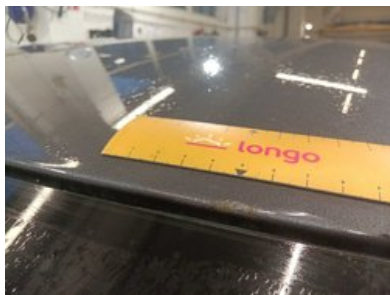
- ✓ **1. Muu:** Katus - Nähtavad kahjustused (nt rahekahjustused)

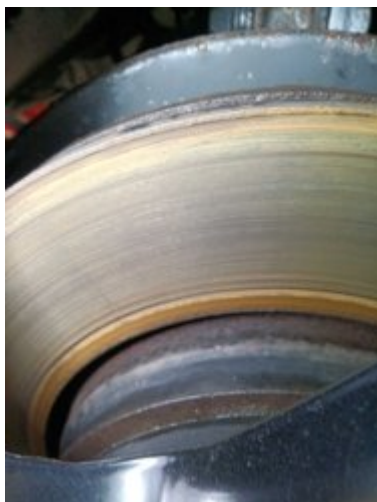
- ✓ **1. MUU:** Laadida Akut
- ✓ **2. PIDURID:** Esimesed Pidurikettad Mõlemad

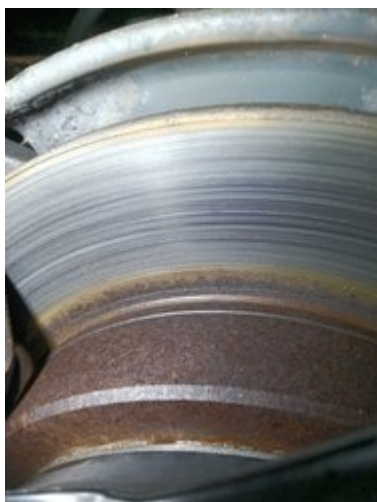
- ✓ **3. PIDURID:** Tagumine Piduri Ketas (Mõlemad)

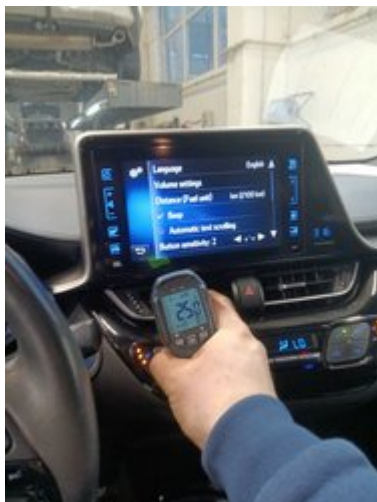
#### ✓ 4. Kliimaseadme Mõõtmine

#### ✓ 4. KLIIMASEADE JA KÜTE: Süsteemi Tühjendamine/Täitmine

- ✓ 1. Süsteemi Tühjendamine/Täitmine
