Diagnostikaaruanne

2016 PEUGEOT 2008 GT-line

Longo poolt läbi viidud põhjaliku diagnostika käigus, 7 puudust olid tuvastatud sõidukis.

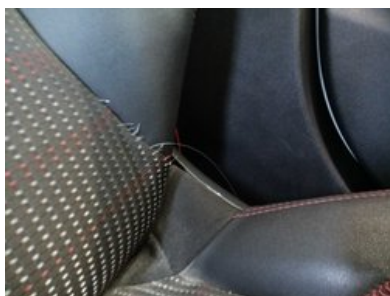
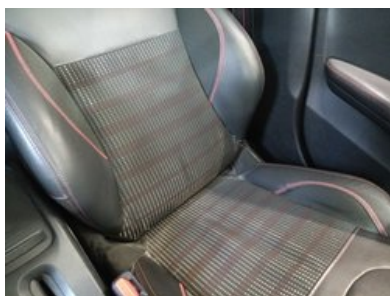
✔ **1. Istmed:** Kõik Istmed - Seisukord

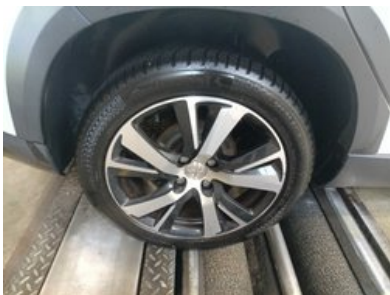
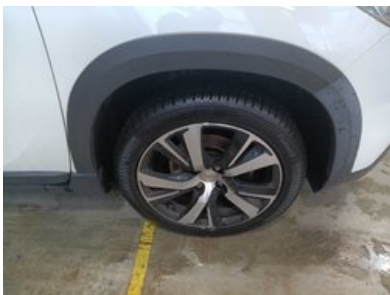
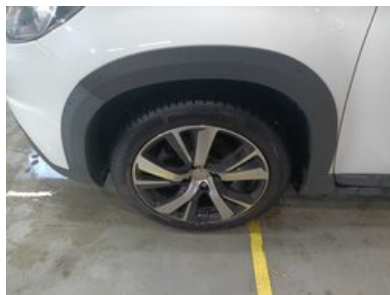
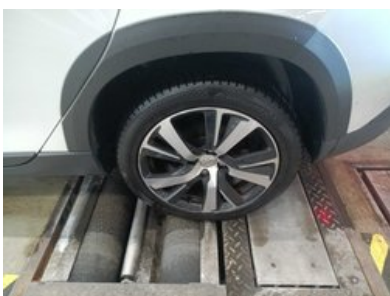
✓ 1. Külg: Veljed - Seisukord

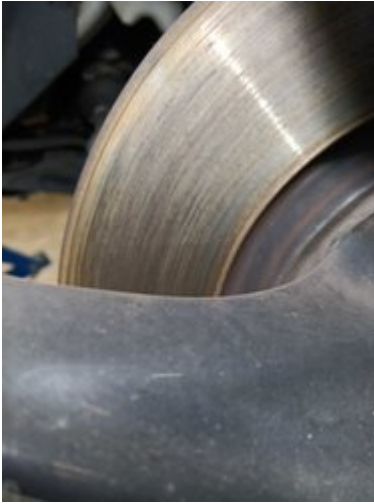
✓ **3. MUU:** Esimised Piduriketad Klotsidega

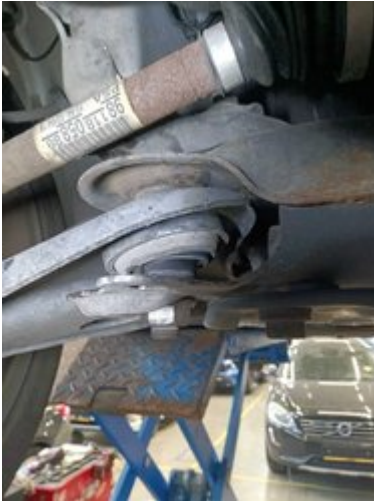
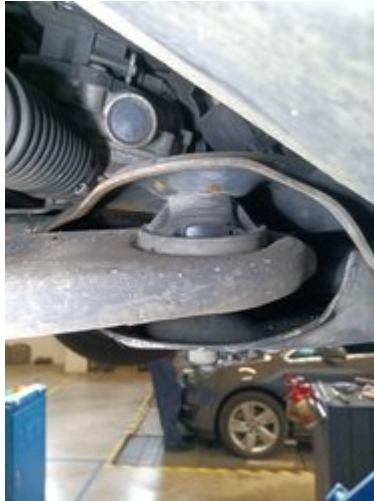
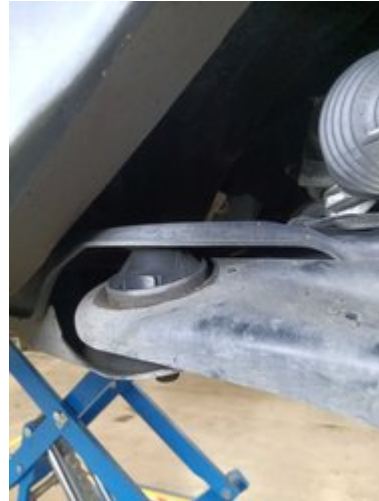
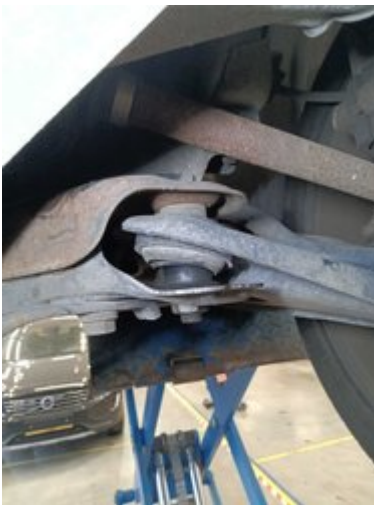
✓ **4. MUU:** Vedrustuse Alumine Võll

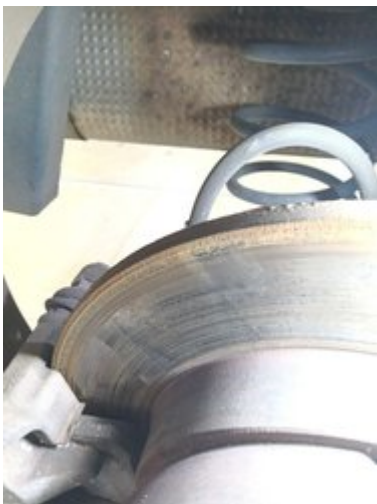
✓ **5. MUU:** Tagumised Pidurikettad koos Klotsidega
