# Diagnostikaaruanne

## 2021 SEAT IBIZA FR Business Intense

Longo poolt läbi viidud põhjaliku diagnostika käigus, 14 puudust olid tuvastatud sõidukis.

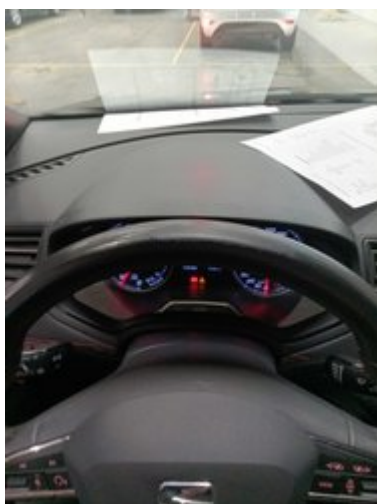
### ✓ 1. Esiosa: Rool - Seisukord

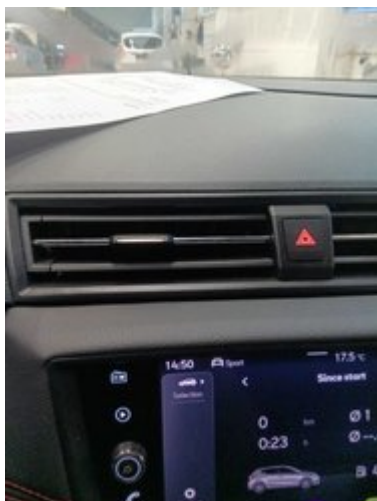
### ✓ 2. Salong: Katted ja liistud - Seisukord

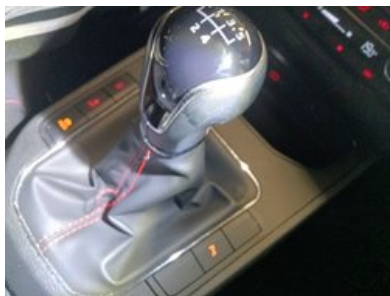
✓ **4. Salong:** Käigukang Katik ja Käigukang Nupp - Seisukord

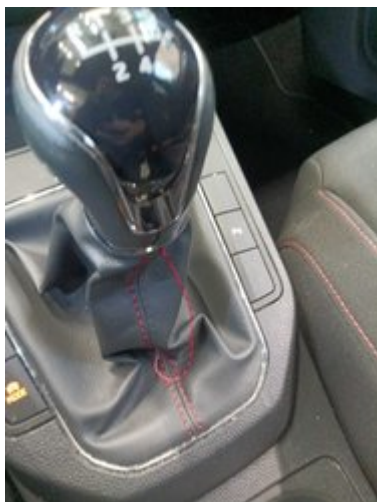
✓ **5. Salong:** Käigukang Katik ja Käigukang Nupp - Seisukord

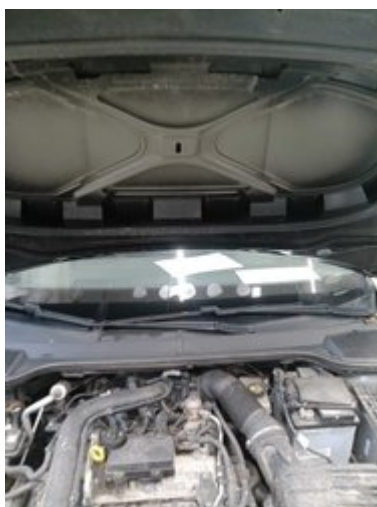
✓ **1. Esiosa:** Kapoti Heliisolatsioon - Seisukord

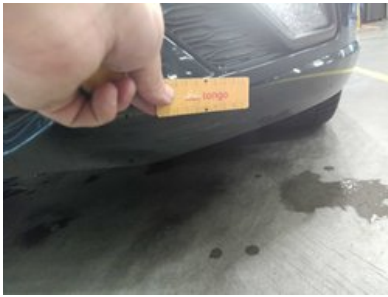
✓ **2. Esiosa:** Esistange - Seisukord ja Joondus

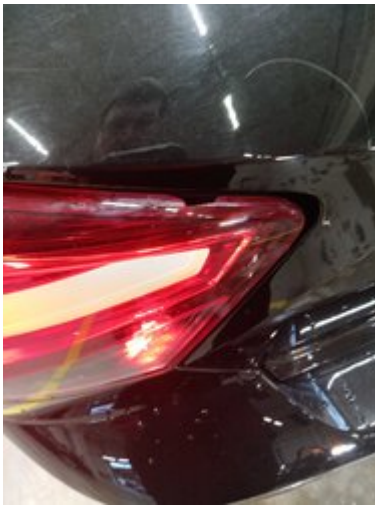
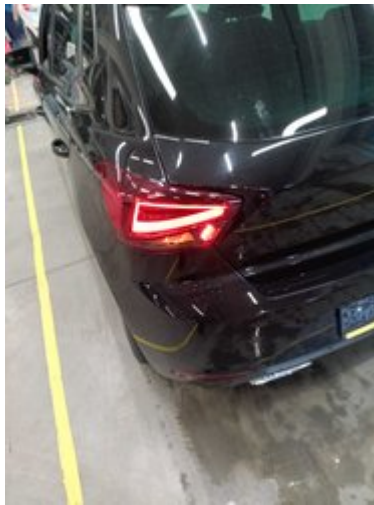
✓ **3. Tuled:** Tagatuled (Pidurituled, udutuled, suunatuled) - Toimimine, kahjustused ja värv

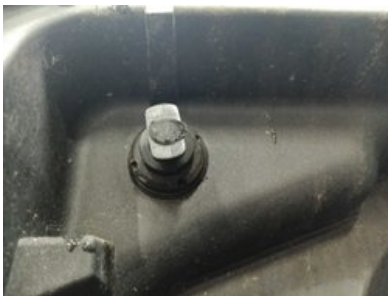
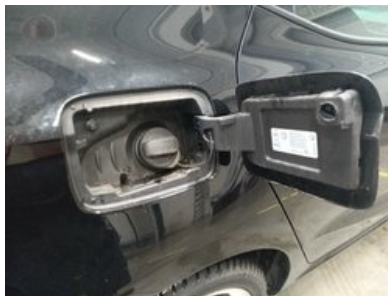
✓ **4. Muu:** Kütuse Tankimise Süsteem - Toimimine Koos Korkide ja Hoova Vabastamisega

- ✓ 1. Vaheta Kütuse Täitmissüsteem

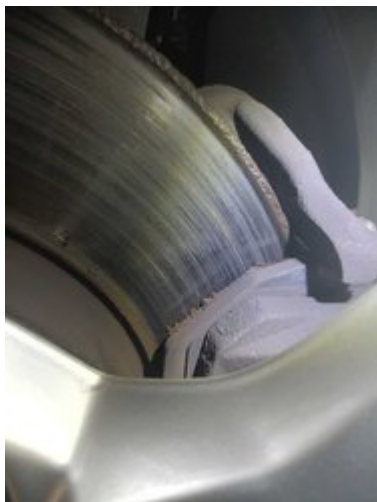
✓ **4. PIDURID:** Esimesed Pidurikettad Mõlemad

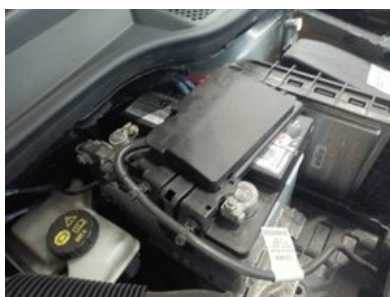
✓ **5. ÜLDINE ELEKTER:** Aku

- ✓ 1. Laadida Akut
- ✓ 2. Jahutussüsteemi Täitmine
- ✓ 3. Mootoriõli ja Filtri Vahetus
- ✓ 4. Aku
