# Diagnostikaaruanne

## 2017 VOLVO V60 Nordic+

### Diagnostika üksikasjad

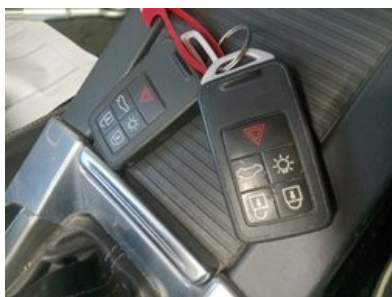
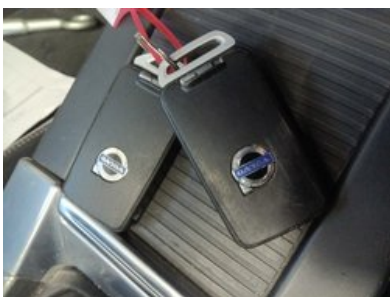
### ✓ 1. Salong: Tarvikud - Toimimine ja Seisukord

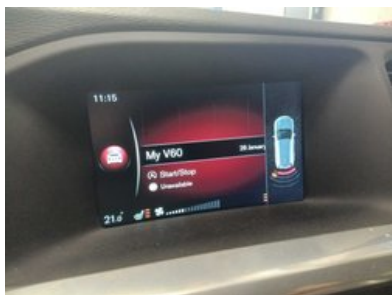
### ✓ 2. Salong: Tarvikud - Toimimine ja Seisukord

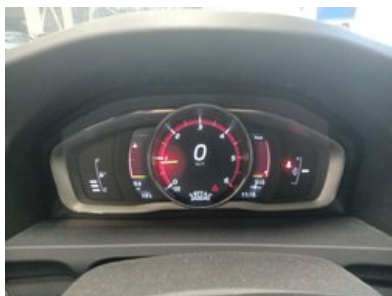
### ✓ 3. Salong: Tarvikud - Toimimine ja Seisukord

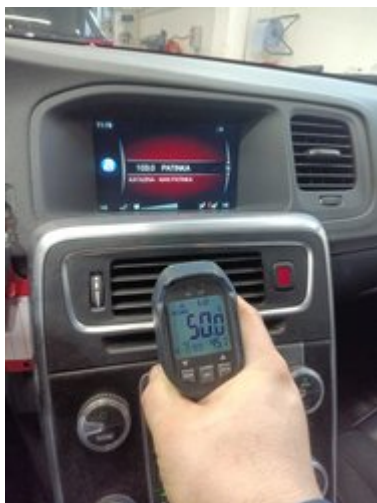
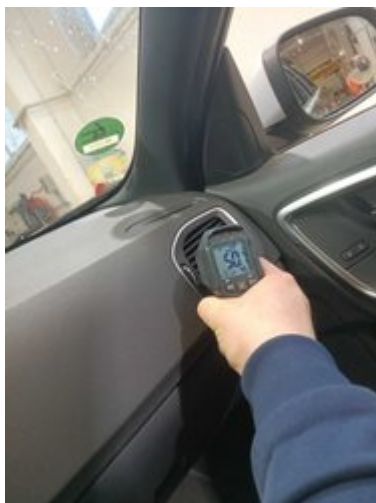
✓ **4. Salong:** Tarvikud - Toimimine ja Seisukord

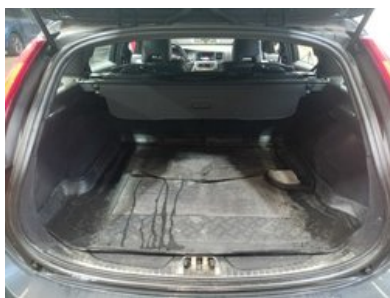
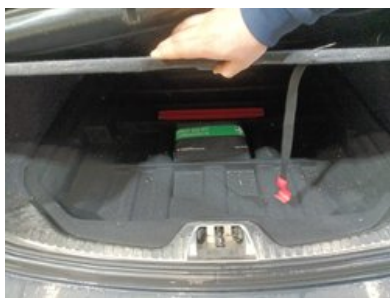
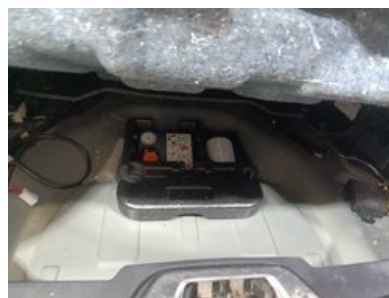
✓ **5. Salong:** Tarvikud - Toimimine ja Seisukord

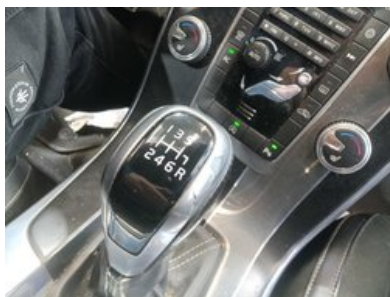
✓ **6. Salong:** Käigukang Katik ja Käigukang Nupp - Seisukord

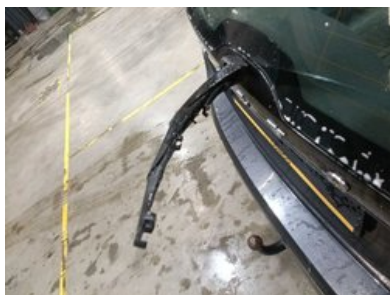
✓ **7. Esiosa:** Klaasipuhasti Kumm ja Käepide (Ees ja Taga) - Seisukord

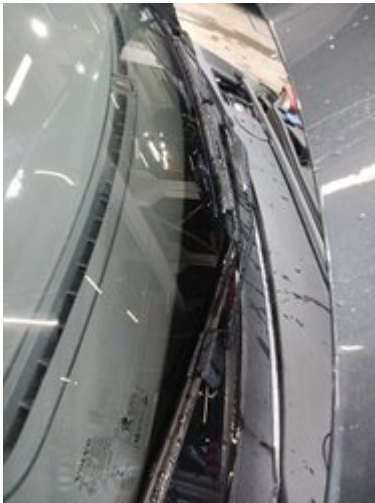
✓ **8. Esiosa:** Klaasipuhasti Kumm ja Käepide (Ees ja Taga) - Seisukord

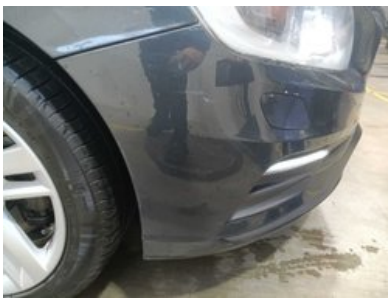
✓ **1. Esiosa:** Esistange - Seisukord ja Joondus

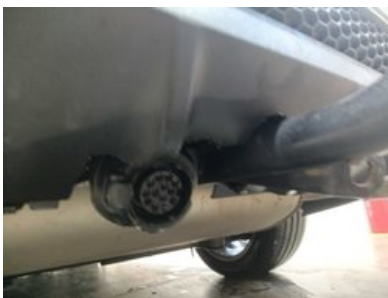
✓ **2. Tagaosa:** Kärunkonks (Kinnitus, eemaldamismehhanism, välise valgustuse pistik, pistiku paksus)

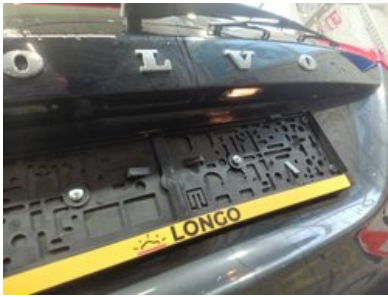
✓ **3. Tuled:** Lambipirnid

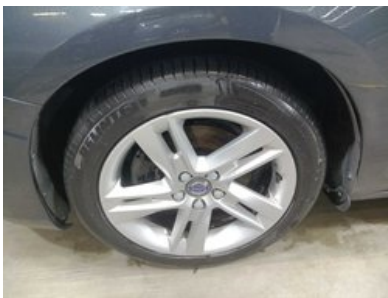
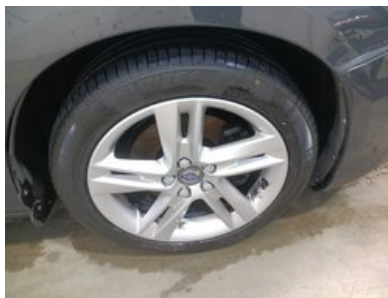
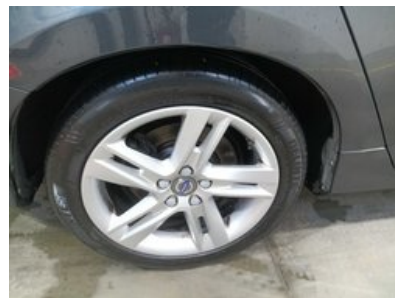
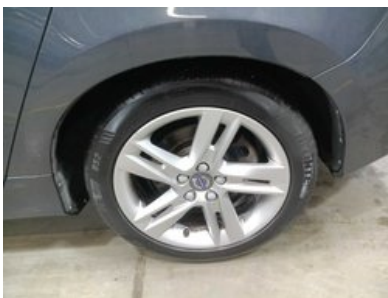
✓ **4. Külg:** Veljed - Seisukord

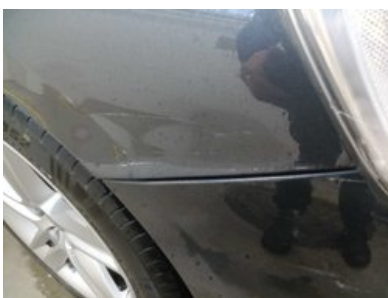
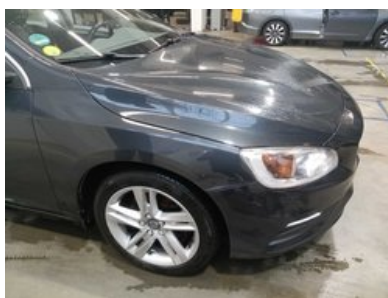
✓ **5. Külg:** Vasak ja Parem Külg - Nähtavad Kahjustused ja Kriimustused

- ✓ 1. Esitiiva Värvimine

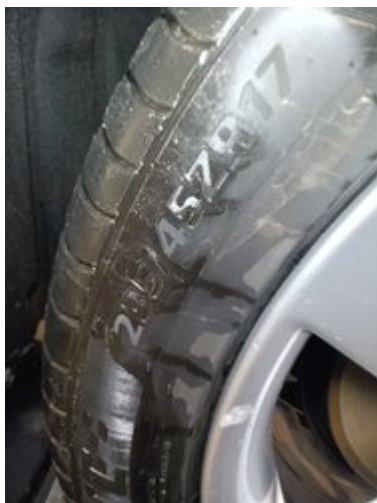
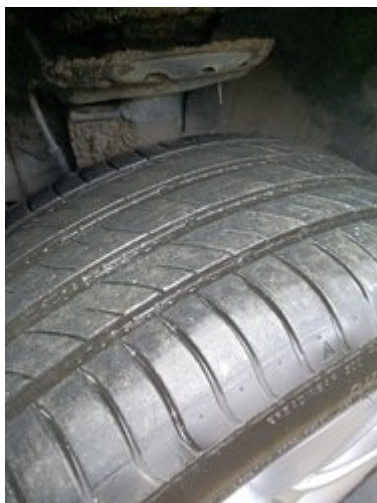
✓ **4. MUU:** Vahetada Rehve

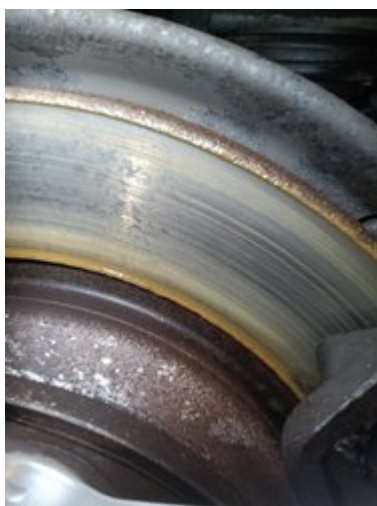
✓ **5. PIDURID:** Tagumine Piduri Ketas (Mõlemad)

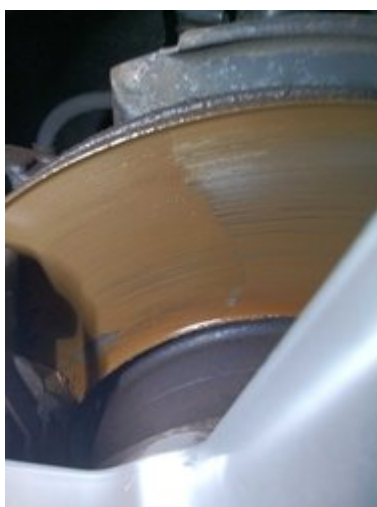
✓ **6. PIDURID:** Esimesed Pidurikettad Mõlemad

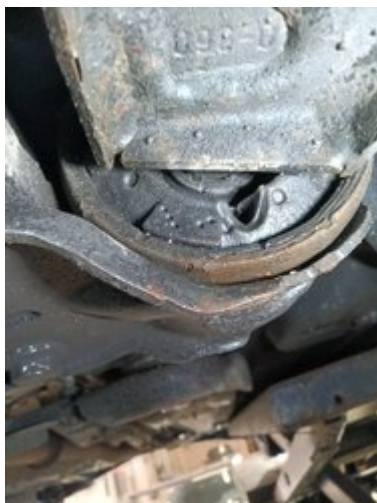
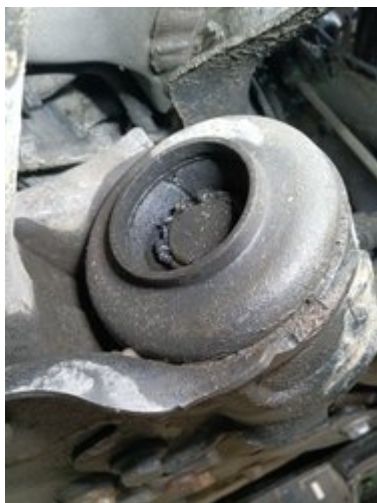
✓ **7. VEDRUSTUS:** Vedrustuse Alumise Õla Tagumine Puks

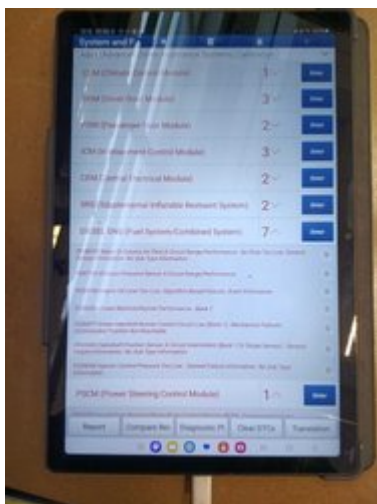
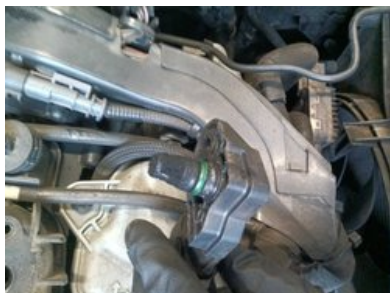
✓ **8. MOOTORI JUHTIMINE - KÜTUS:** Sisselaskekollektori Tihend

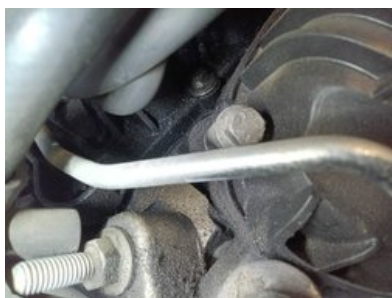
✓ **9. MOOTOR:** Kammelvälli Klapikate ja Tihend
