# Diagnostikaaruanne

## 2022 VOLKSWAGEN TIGUAN Life Business

# Ettevalmistus- ja remondiaruanne

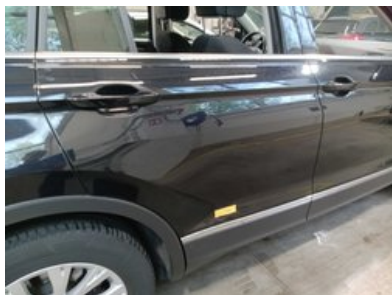
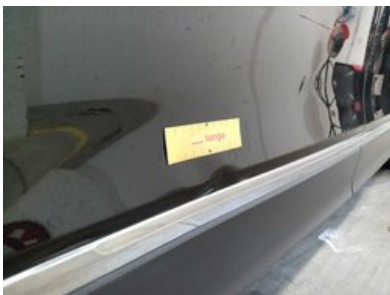
- ✓ **1. Külg:** Vasak ja Parem Külg - Nähtavad Kahjustused ja Kriimustused

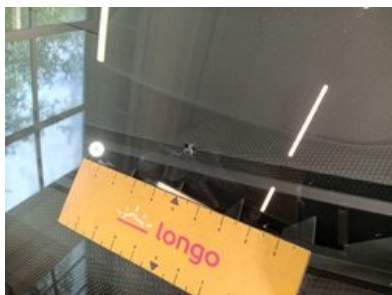
- ✓ **2. Esiosa:** Esiklaasi terviklikkus - puuduvad tehnöülevaatust välistavad kahjustused
