# Diagnostikaaruanne

## 2016 OPEL MERIVA Blitz

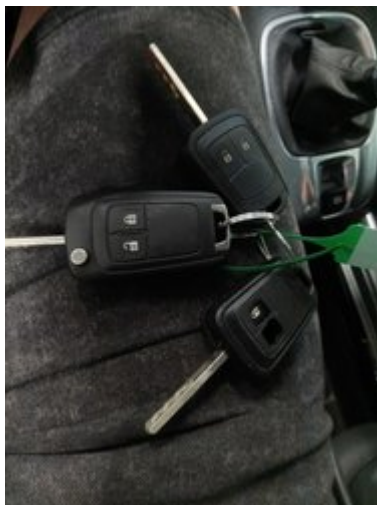
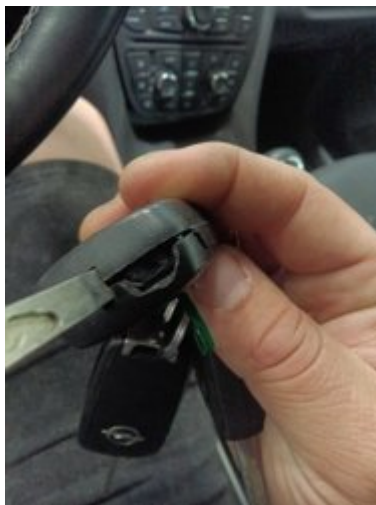
- ✓ **1. Salong:** Tarvikud - Toimimine ja Seisukord

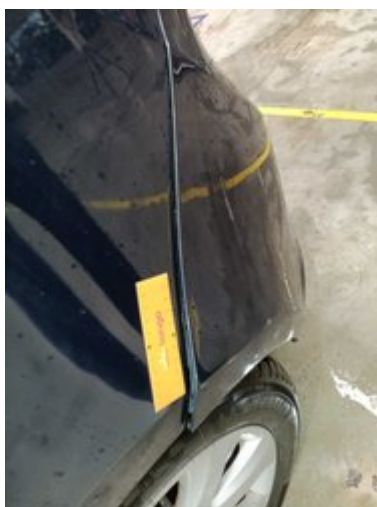
- ✓ **1. Tagaosa:** Tagumine stange - Seisukord ja joondus

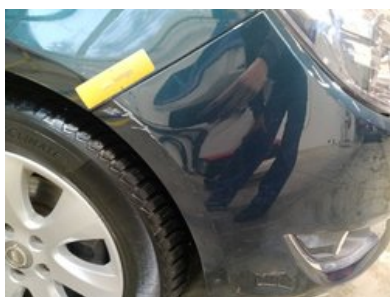
- ✓ **2. Esiosa:** Esistange - Seisukord ja Joondus

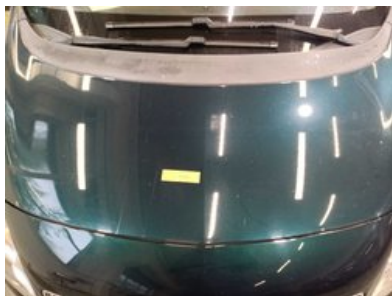
✓ **3. Esiosa:** Kapott - Nähtavad Kahjustused

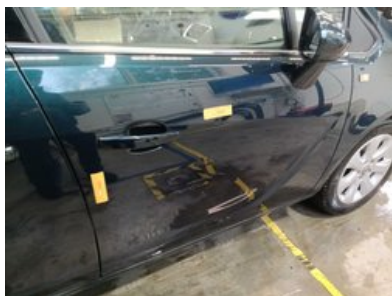
✓ **4. Külg:** Vasak ja Parem Külg - Nähtavad Kahjustused ja Kriimustused

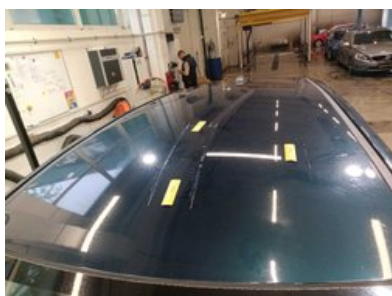
✓ **5. Muu:** Katus - Nähtavad kahjustused (nt rahekahjustused)

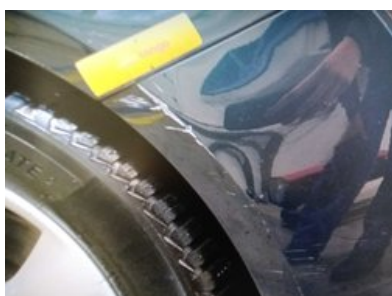
✓ **6. Muu:** Täiendavad Poleerimistööd

- ✓ 1. Kere pesemine
- ✓ 2. Salongi süvapuhasus ainult hüpoallergeensete puhastusvahendidega
- ✓ 3. Kere poleerimine pärast puhastamist
