# Diagnostikaaruanne

## 2021 KIA NIRO DynamicLine

### Diagnostika üksikasjad

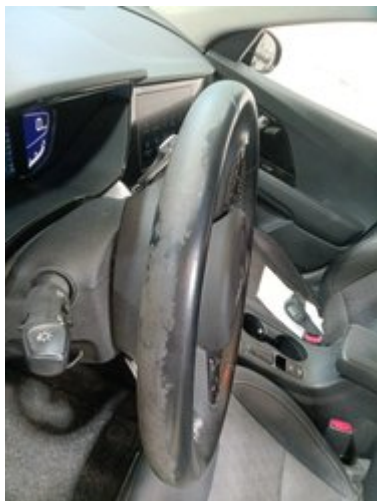
### ✓ 1. Esiosa: Rool - Seisukord

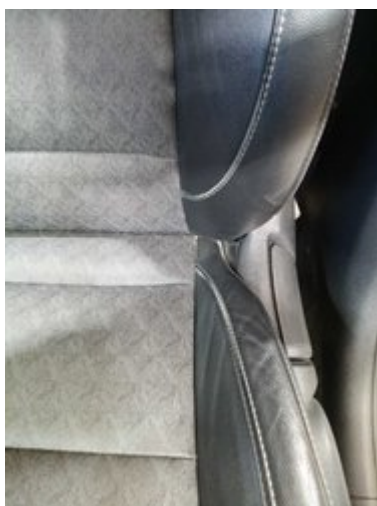
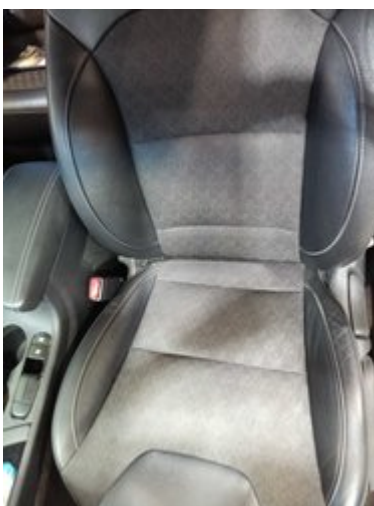
### ✓ 2. Istmed: Kõik Istmed - Seisukord

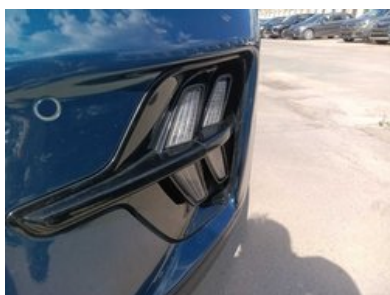
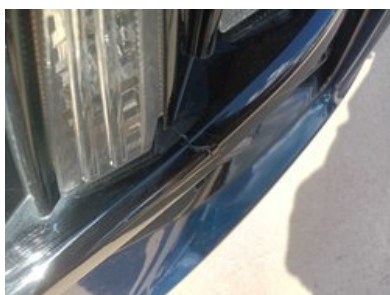
### ✓ 1. Tuled: Esituled (Päevatuled, Kaugtuled, Udu, Suunatud) - Põhiline Toimimine, Kahjustused ja Värv

- ✓ 1. Esituled

- 1. Mootoriõli 3.8L
- 2. Õlifilter (OP617)
- 3. LED Päevatuli (LDP3810)
- 4. Esipuskuri võre (GPO317207)
