Diagnostikaaruanne

2016 VOLVO V40 Momentum

Läbisõit lõpetamise kuupäeval: 241 983 km

Kontrollitud Longo Shared Service sertifitseeritud diagnostika meeskonna poolt: Eimantas A., Mantas G.

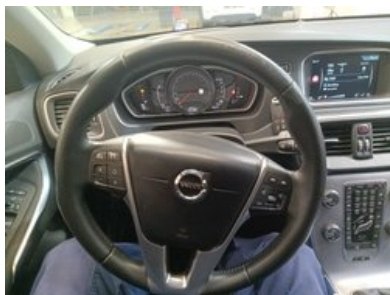
✔ 1. Esiosa: Rool - Seisukord

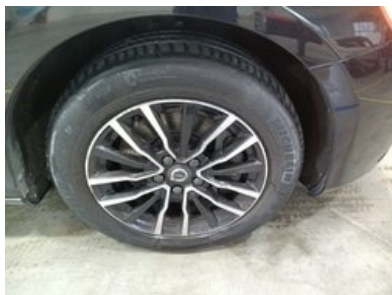
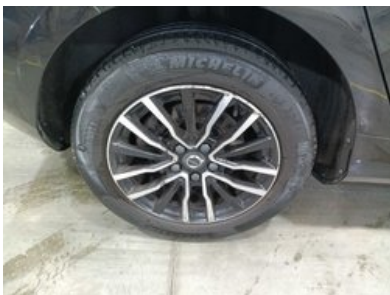
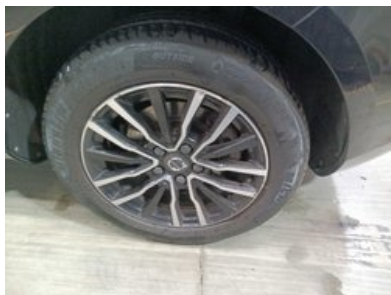
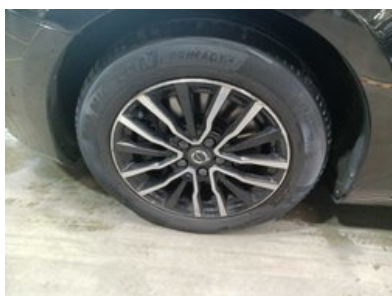
✓ 1. Külg: Veljed - Seisukord
