# Diagnostikaaruanne

## 2019 SKODA OCTAVIA Style

Longo poolt läbi viidud põhjaliku diagnostika käigus, 17 puudust olid tuvastatud sõidukis.

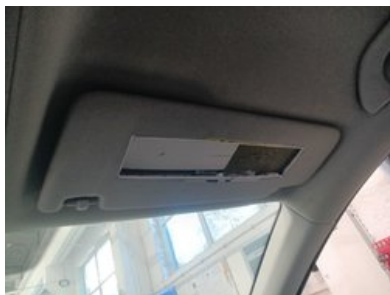
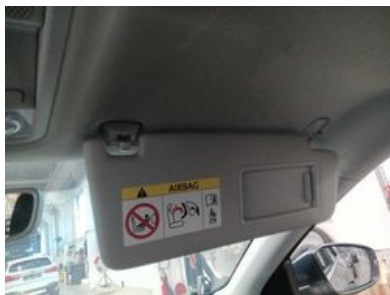
### ✓ 1. Esiosa: Päikesesirmid - Toimimine ja seisukord

- ✓ 1. Vahetada Päikesekaitset
- ✓ 2. Vaheta Element Käetoed/Keskpaneelis

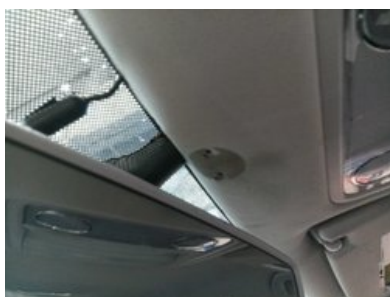
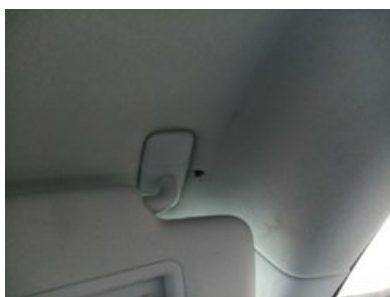
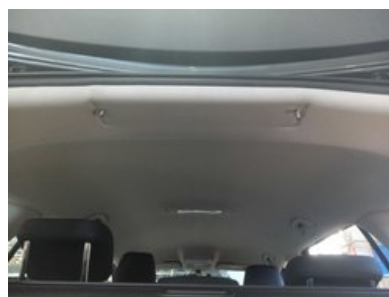
### ✓ 2. Esiosa: Laepolster - Seisukord

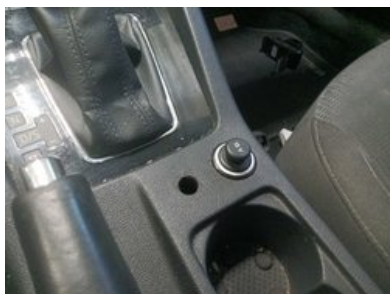
### ✓ 3. Salong: Katted ja liistud - Seisukord

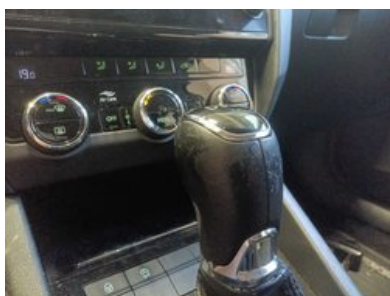
### ✓ 4. Salong: Käigukang Katik ja Käigukang Nupp - Seisukord

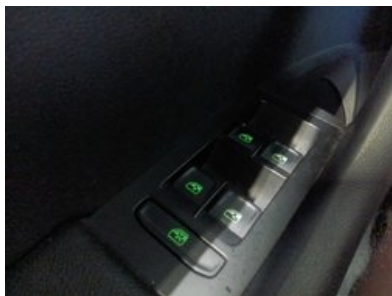
✓ **5. Uksed:** Elektriakende Toimimine - Kõik Aknad

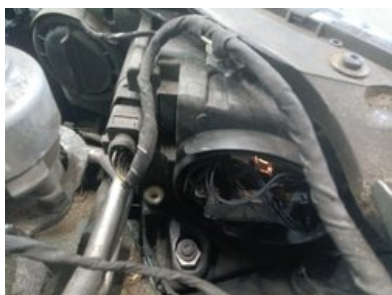
✓ **1. Tuled:** Esituled (Päevatuled, Kaugtuled, Udu, Suunatud) - Põhiline Toimimine, Kahjustused ja Värv

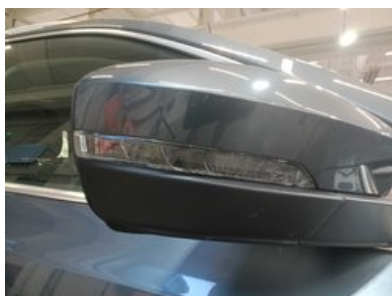
✓ **2. Tuled:** Auto Küljetuled - Toimimine, Kahjustused ja Värv

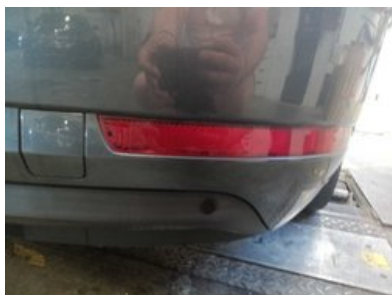
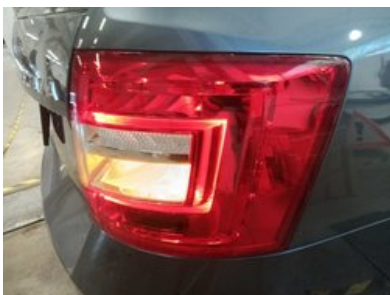
✓ **3. Tuled:** Tagatuled (Pidurituled, udutuled, suunatud) - Toimimine, kahjustused ja värv

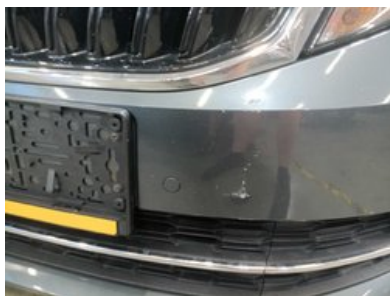
✓ **5. Esiosa:** Esistange - Seisukord ja Joondus

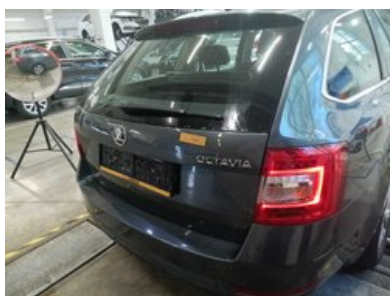
✓ **6. Tagaosa:** Pagasiluuk - Nähtavad kahjustused

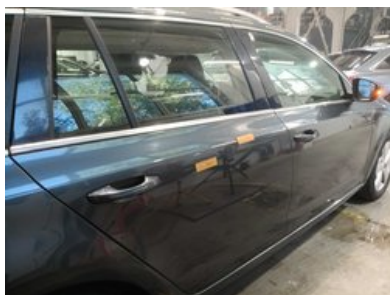
✓ **7. Külg:** Vasak ja Parem Külg - Nähtavad Kahjustused ja Kriimustused

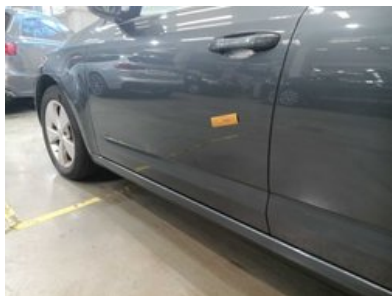
✓ **8. Külg:** Vasak ja Parek Külg - Nähtavad Kahjustused ja Kriimustused

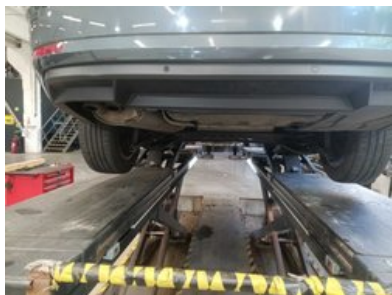
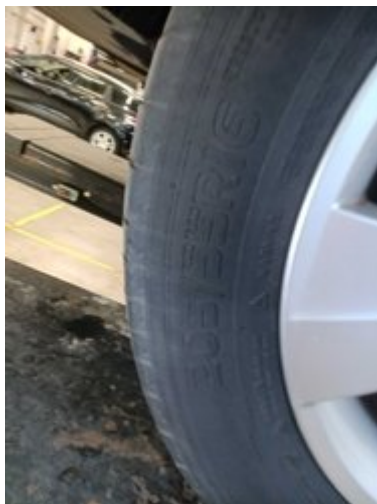
✓ **2. MUU:** Vahetada Rehve

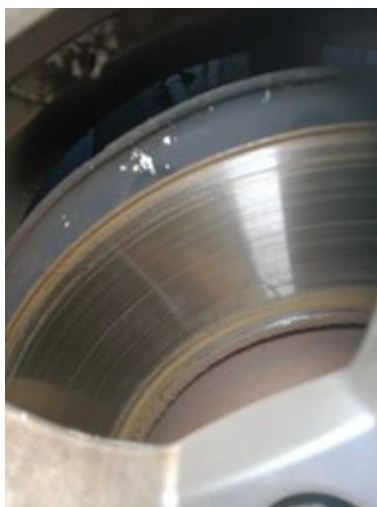
✓ **3. PIDURID:** Esimesed Pidurikettad Mõlemad

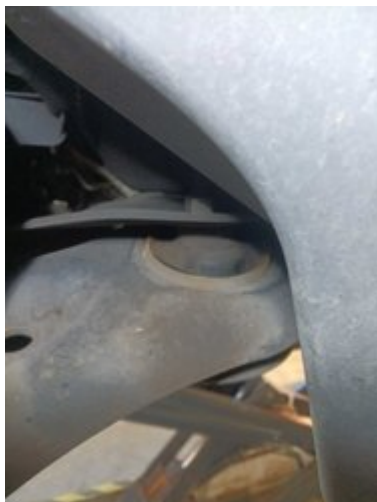
#### ✓ 4. VEDRUSTUS: Vedrustuse Alumise Õla Puksid Mõlemad
