# Diagnostikaaruanne

## 2017 PEUGEOT 308 Executive

Läbisõit lõpetamise kuupäeval: 210 172 km

Longo poolt läbi viidud põhjaliku diagnostika käigus, 16 puudust olid tuvastatud sõidukis.

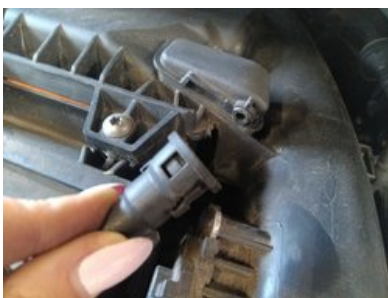
✓ **7. MOOTORI JUHTIMINE - KÜTUS:** Õhufiltri Komplekt

- ✓ 1. Õhufiltri Komplekt
- ✓ 2. Laadida Akut
- ✓ 3. Vahetada Rehve
- ✓ 4. Mootoriõli ja Filtri Vahetus
- ✓ 5. Stabilisaatori Link - Välimine

- 1. Õlifilter (OE667/4)
- 2. Stabilisaatori Liigend (50-03486)
- 3. Total Ineo First 0W30 208L 3.8L
- 4. Õhufiltri Kast (9806561080)
- 5. Õlikarteri Tihend (108.502)
- 6. Michelin 205/55R16 Summer (MICHELIN 205/55R16 SUMMER)
- 7. Tagatuli Parema Sisemine 308 9678094880 (DLW103)
- 8. Tagatuli Vasaka Välimine 308 9678093980 (DNZ1294)
