Diagnostikaaruanne

2021 SKODA OCTAVIA Sportline Business

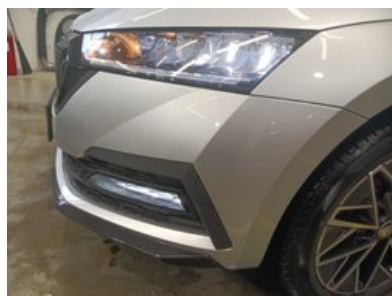
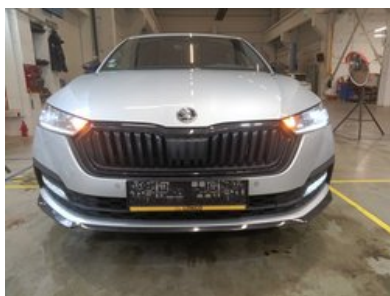
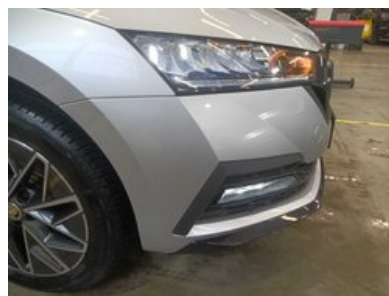
✔ **1. Esiosa:** Esistange - Seisukord ja Joendus

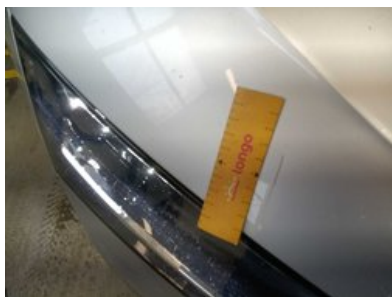
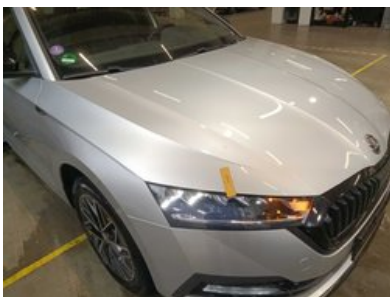
✓ **2. Esiosa:** Kapott - Nähtavad Kahjustused

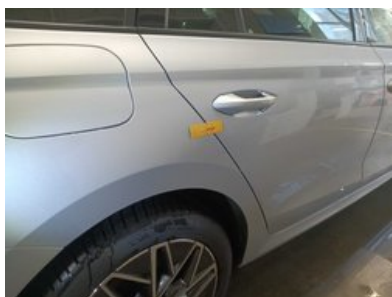
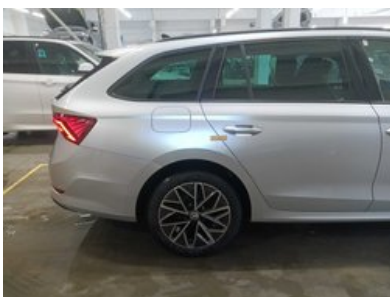
✓ **3. Külg:** Vasak ja Parem Külg - Nähtavad Kahjustused ja Kriimustused
