# Diagnostikaaruanne

## 2018 PEUGEOT 3008 Allure

Läbisõit lõpetamise kuupäeval: 147 339 km

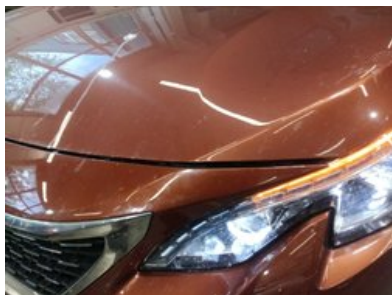
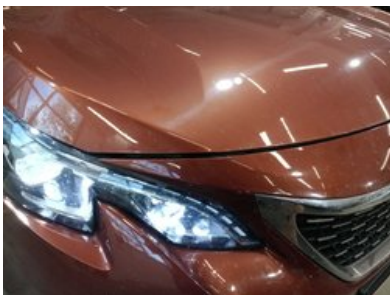
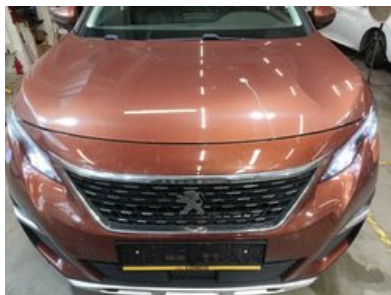
### ✓ 1. Külg: Keredetailide Geomeetria

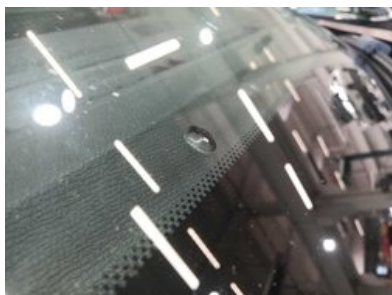
### ✓ 2. Esiosa: Esiklaasi terviklikkus - puuduvad tehnölevaatust välistavad kahjustused

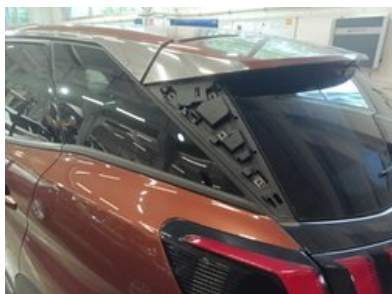
### ✓ 3. Tagaosa: Pagasiluuk - Nähtavad kahjustused

- ✓ 1. Pagasiruumi Kate

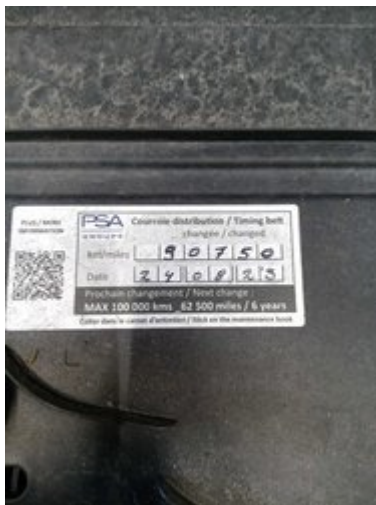
### ✓ 1. MOOTOR: Sidurivõlli Ajamrihm
