# Diagnostikaaruanne

## 2022 PEUGEOT RIFTER Allure

### Tuvastatud puuduste kokkuvõte

Longo poolt läbi viidud põhjaliku diagnostika käigus, 20 puudust olid tuvastatud sõidukis.

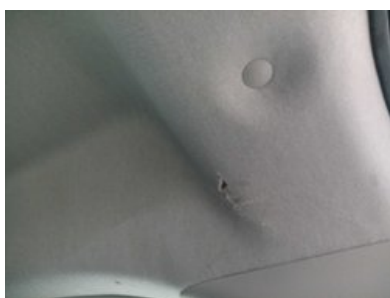
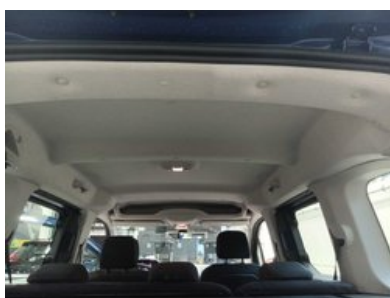
### ✓ 3. Esiosa: Laepolster - Seisukord

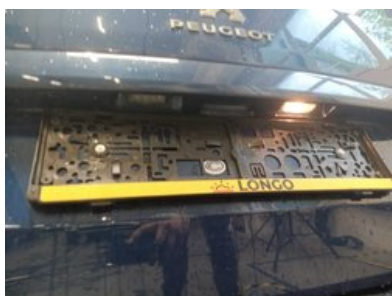
✓ **7. Tuled:** Lambipirnid

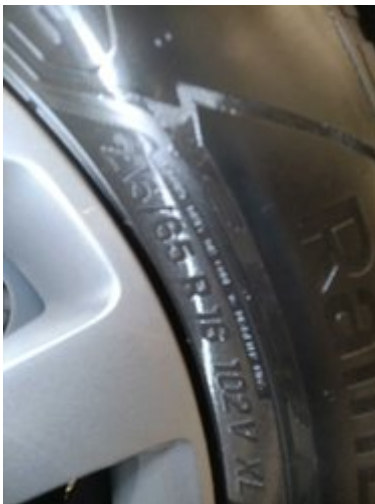
- ✓ **1. MUU:** Laadida Akut
- ✓ **2. MUU:** Mootoriõli ja Filtri Vahetus
- ✓ **3. MUU:** Vahetada Rehve

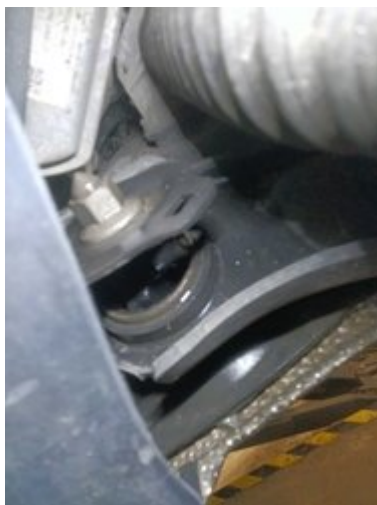
- ✓ **5. VEDRUSTUS:** Vedrustuse Alumise Õla Puksid Mõlemad
