# Diagnostikaaruanne

## 2016 OPEL ASTRA Innovation

### Diagnostika üksikasjad

Longo poolt läbi viidud põhjaliku diagnostika käigus, 18 puudust olid tuvastatud sõidukis.

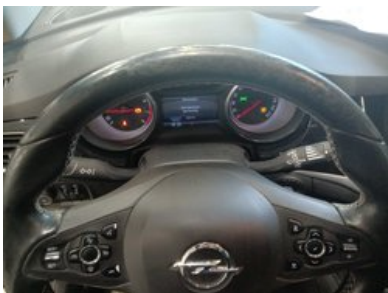
#### ✓ 1. Esiosa: Rool - Seisukord

- ✓ 1. Värv Rool

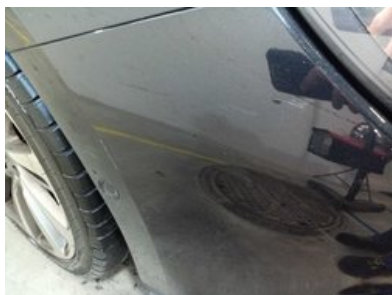
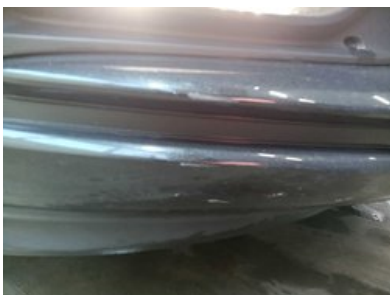
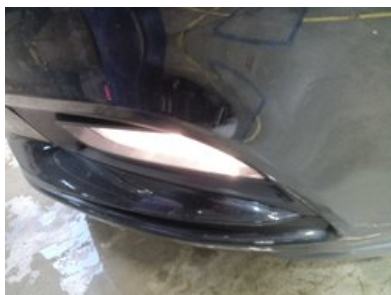
✓ **2. Muu:** Täiendavad Poleerimistööd

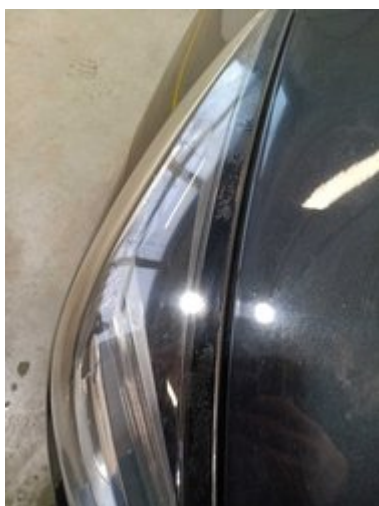
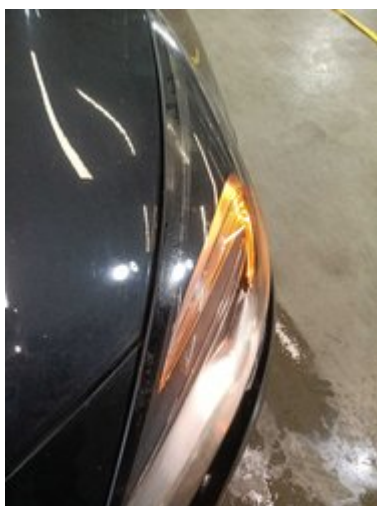
✓ **3. Muu:** Täiendavad Poleerimistööd

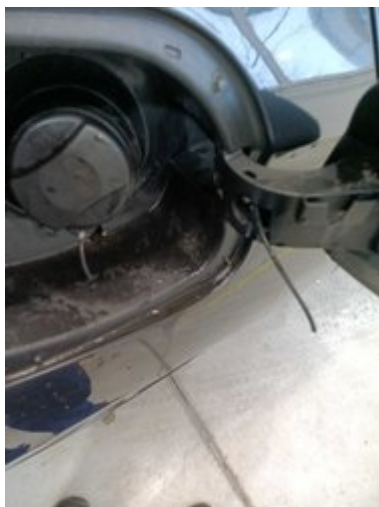
✓ **4. Muu:** Kütuse Tankimise Süsteem - Toimimine Koos Korkide ja Hoova Vabastamisega

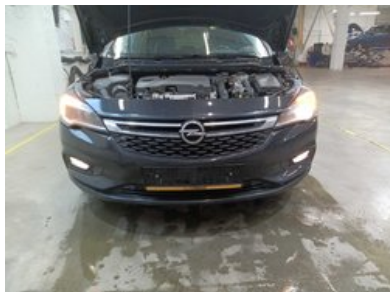
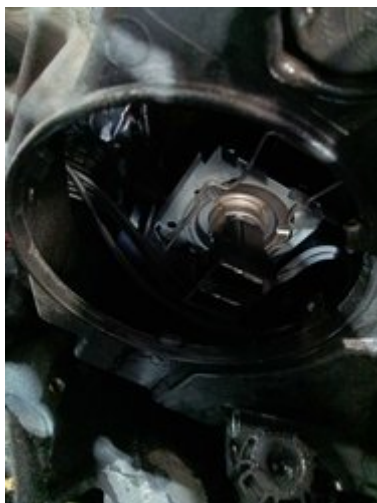
✓ **5. Tuled:** Lambipirimid

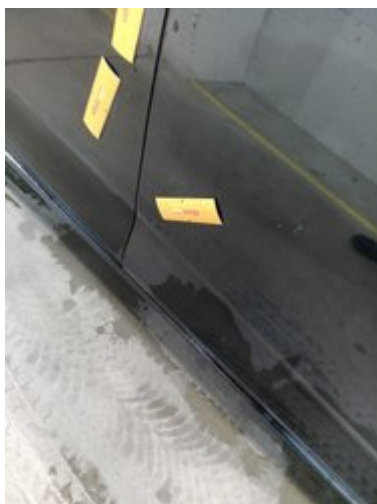
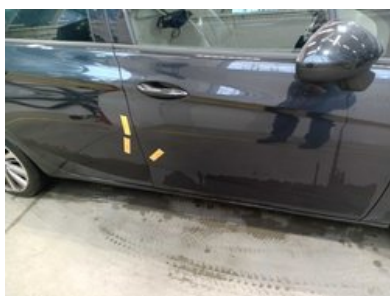
✓ **6. Külg:** Vasak ja Parem Külg - Nähtavad Kahjustused ja Kriimustused

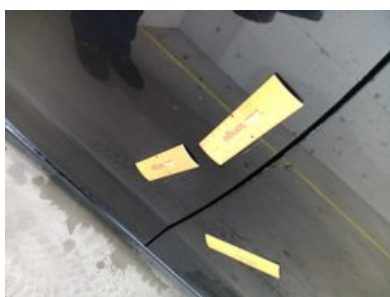
✓ **7. Külg:** Vasak ja Parem Külg - Nähtavad Kahjustused ja Kriimustused

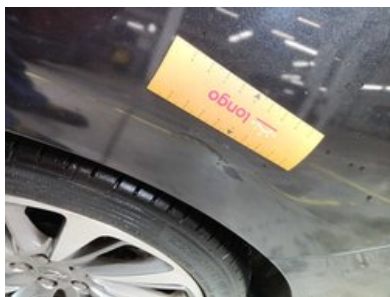
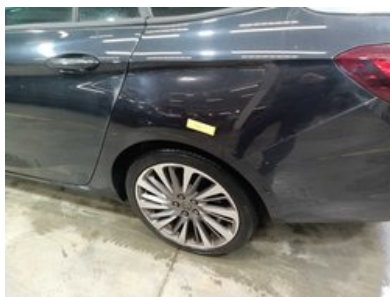
✓ **8. Külg:** Vasak ja Parem Külg - Nähtavad Kahjustused ja Kriimustused

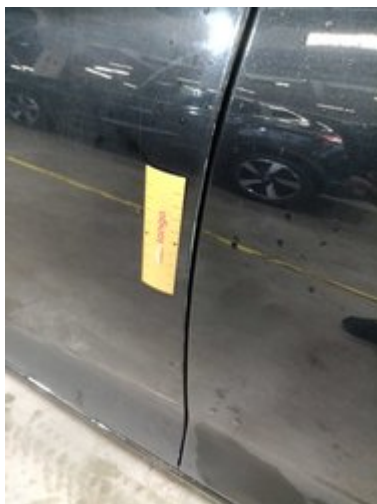
✓ **9. Külg:** Vasak ja Parem Külg - Nähtavad Kahjustused ja Kriimustused

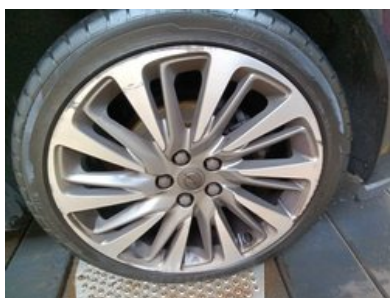
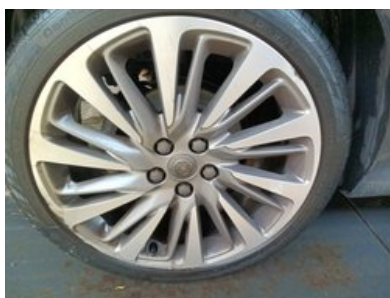
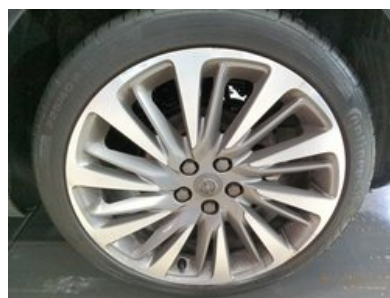
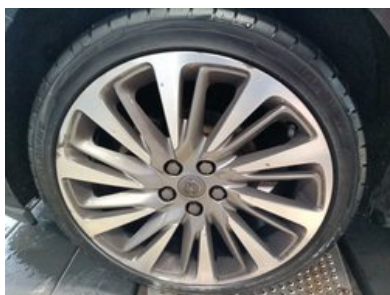
✓ **10. Külg:** Veljed - Seisukord

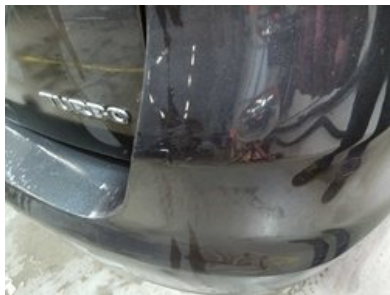
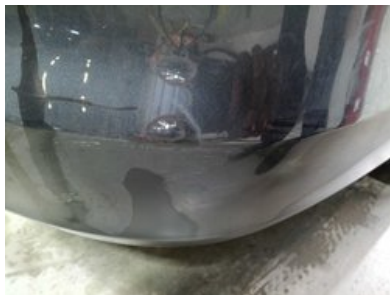
✓ **11. Tagaosa:** Tagumine stange - Seisukord ja joondus

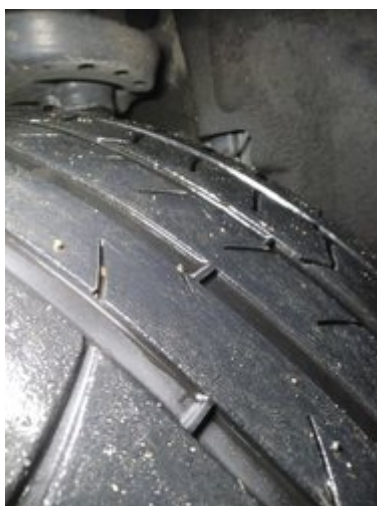
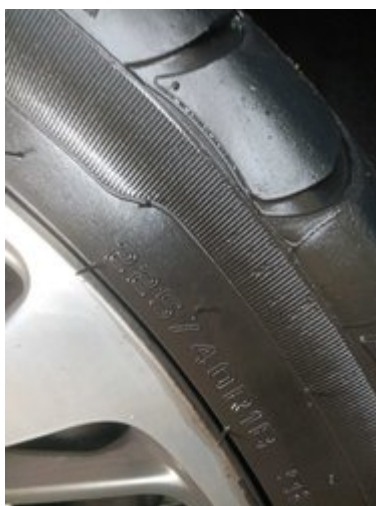
✓ **3. MUU:** Vahetada Rehve

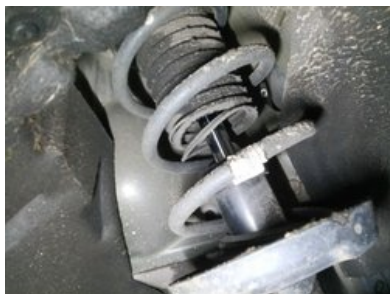
✓ **4. VEDRUSTUS:** Amortisaatori posti komplekt (mõlemad)

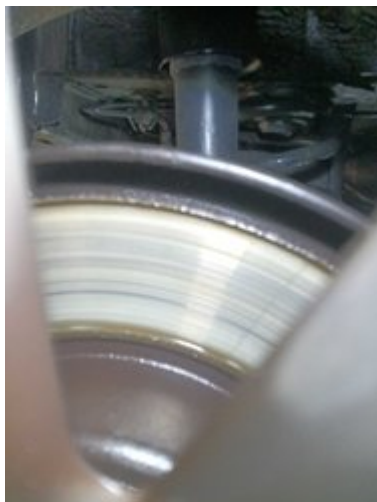
✓ **5. PIDURID:** Tagumine Piduri Ketas (Mõlemad)

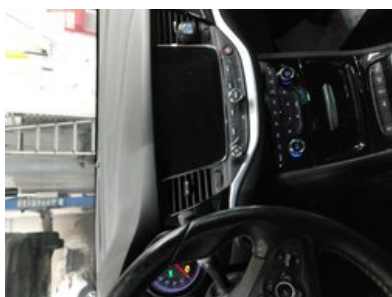
✓ **6. ÜLDINE ELEKTER:** Multimedia screen
