# Diagnostikaaruanne

## 2016 HYUNDAI TUCSON Classic

# Ettevalmistus- ja remondiaruanne

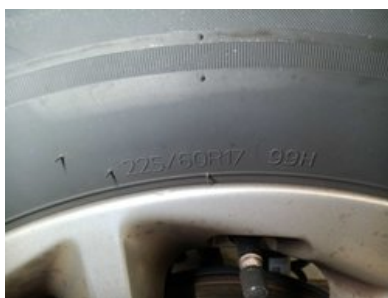
- ✓ **4. MUU:** Vahetada Rehve

- ✓ 1. Vahetada Rehve
- ✓ 2. Seisupiduri Vabakäik
- ✓ 3. Mootoriõli ja Filtri Vahetus
- ✓ 4. Vaheta Pirn Esitulede Jaoks

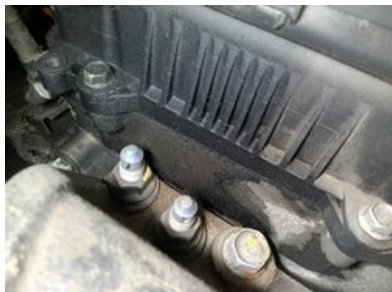
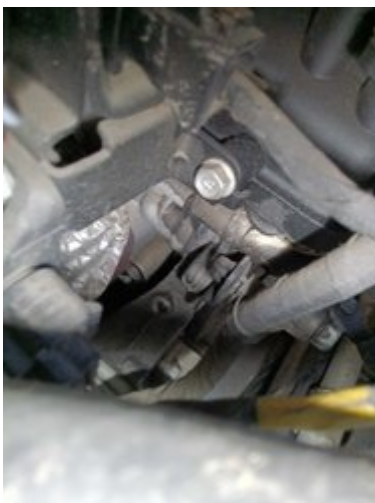
## ✓ 5. MOOTOR: Kammelvälli Klapikate ja Tihend
