# Diagnostikaaruanne

## 2017 SUBARU FORESTER

Läbisõit lõpetamise kuupäeval: 214 512 km

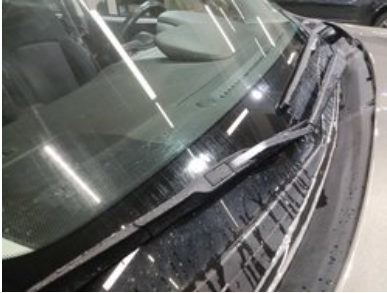
- ✓ **1. Esiosa:** Klaasipuhasti Kumm ja Käepide (Ees ja Taga) - Seisukord

- ✓ 1. Vaheta Esiklaasi Kojamees (Mehaaniline)
- ✓ 2. Puhasta Pesa
- ✓ 3. Roolivarras (Mõlemad)
- ✓ 4. Mootoriõli ja Filtri Vahetus
- ✓ 5. Esirattate Joondamine (Koondumine)

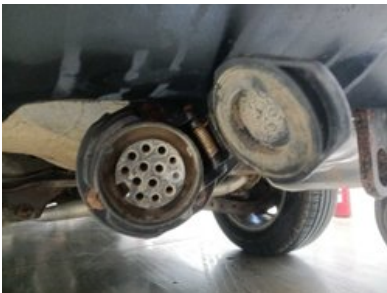
- ✓ **1. Tagaosa:** Kärunkonks (Kinnitus, eemaldamismehhanism, välise valgustuse pistik, pistiku paksus)

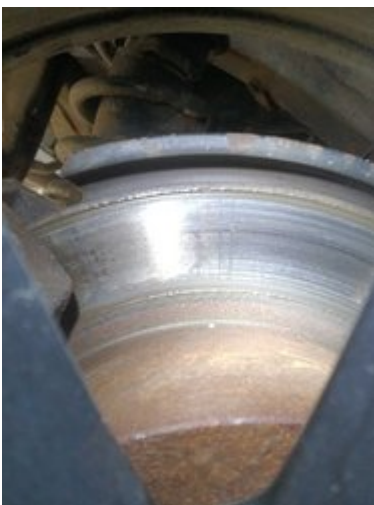
- ✓ **1. MUU:** Mootooriõli ja Filtri Vahetus
- ✓ **2. PIDURID:** Tagumine Piduri Ketas (Mõlemad)

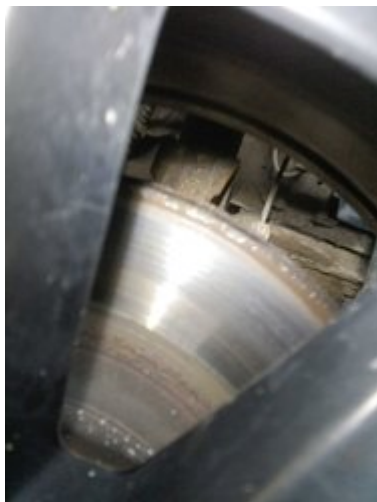
✓ **3. PIDURID:** Esimesed Pidurikettad Mõlemad

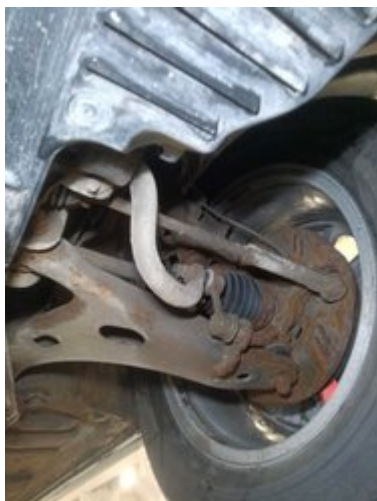
✓ **4. ROOL:** Esimeste Rataste Joondamine (Kokkujooks)

✓ **5. ROOL:** Roolivardad (Mõlemad)

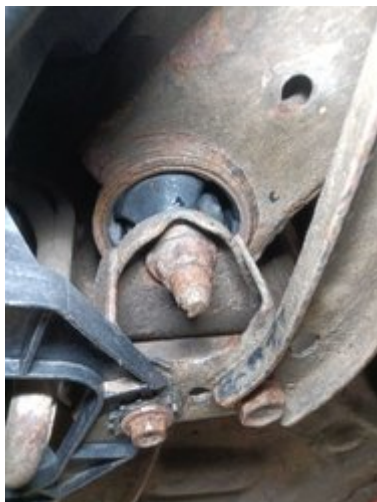
✓ **6. VEDRUSTUS:** Vedrustuse Alumine Õlg Mõlemad
