# Diagnostikaaruanne

## 2018 PEUGEOT 3008 Allure

# Ettevalmistus- ja remondiaruanne

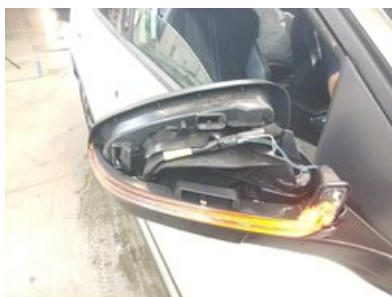
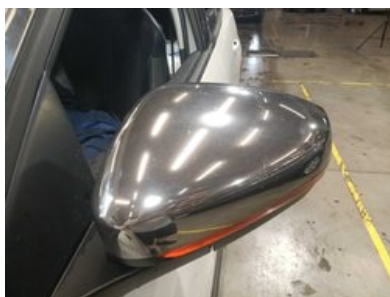
- ✓ **1. Külg:** Välispeeglid - Peeglite Terviklikkus ja Kinnitamine Auto Külge

- ✓ 1. Vaheta Peegli Katet
- ✓ 2. Esiklaasi Vahetamine
- ✓ 3. Esiklaasi Remont

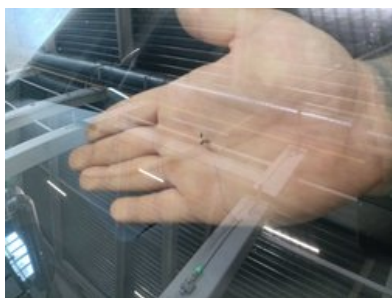
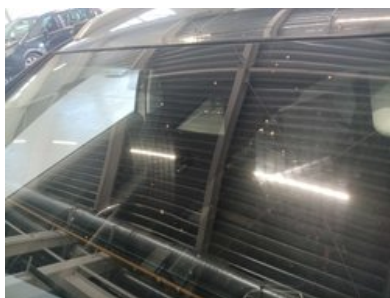
- ✓ **2. Esiosa:** Esiklaasi terviklikkus - puuduvad tehnölevaatust välistavad kahjustused

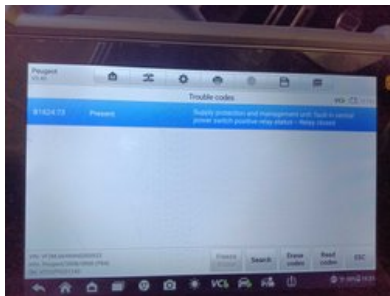
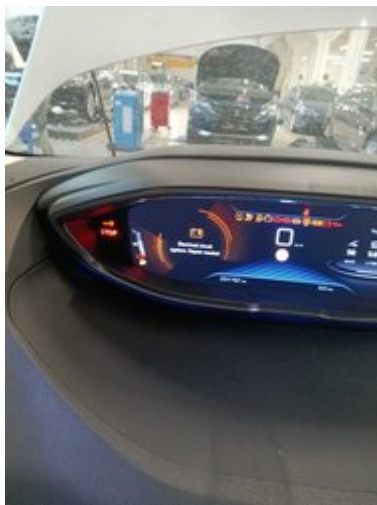
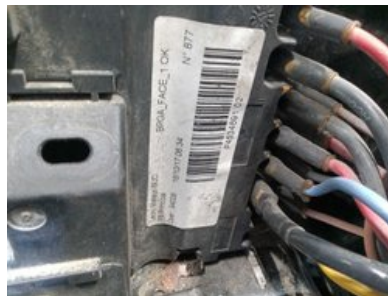
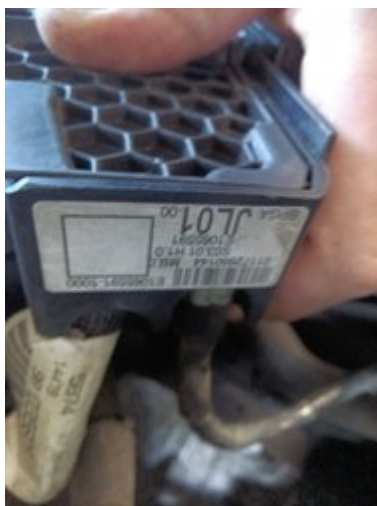
### ✓ 1. ÜLDINE ELEKTER: Toitekaitse ja Juhtimisplakk

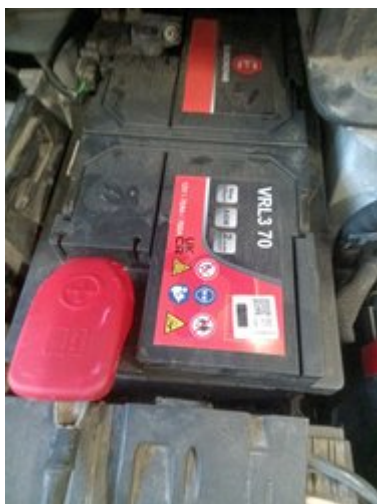
### ✓ 2. ÜLDINE ELEKTER: Aku

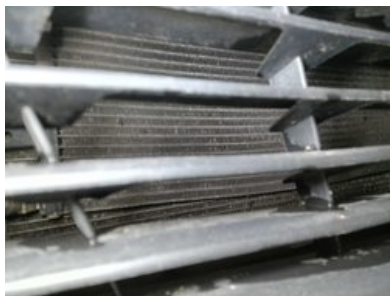
✓ **4. KLIIMASEADE JA KÜTE:** Kondensaator

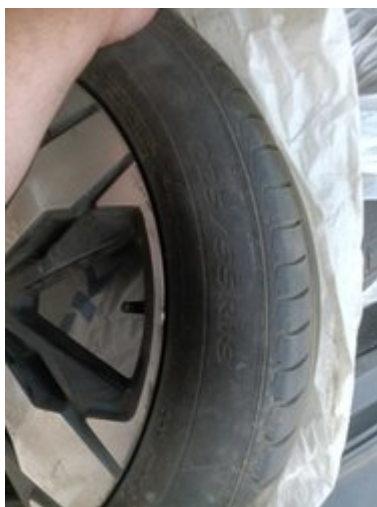
✓ **6. MUU:** Vahetada Rehve

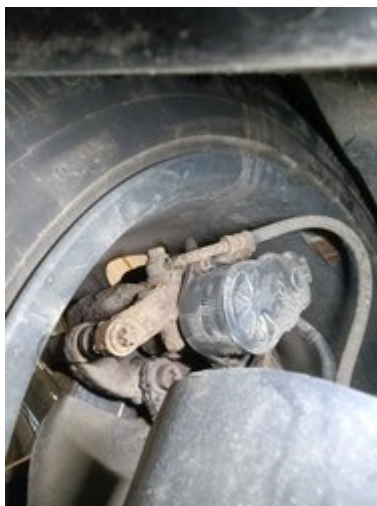
✓ **7. PIDURID:** Tagumine Piduri Voolik (Mõlemad)

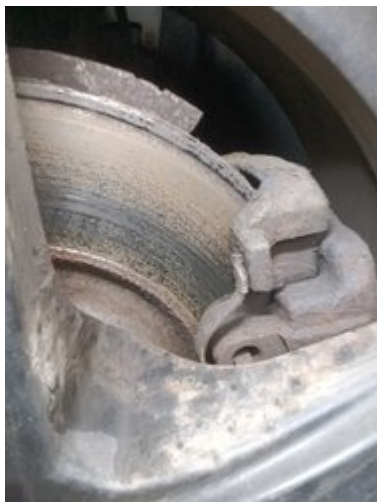
✓ **8. PIDURID:** Esimesed Pidurikettad Mõlemad

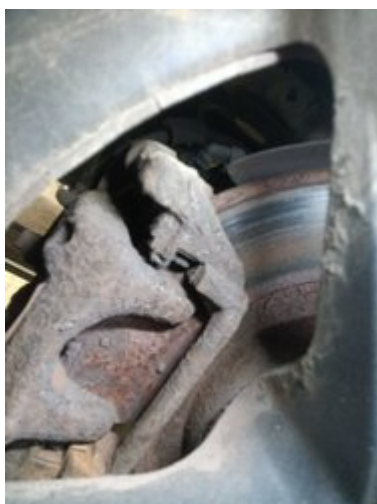
✓ **9. PIDURID:** Tagumine Piduri Ketas (Mõlemad) koos Klotsidega

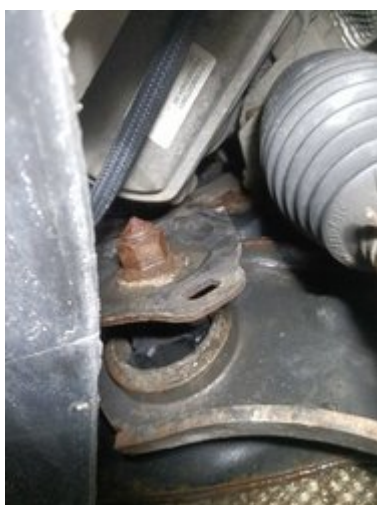
✓ **10. VEDRUSTUS:** Vedrustuse Alumine Õlg Tagumine Mõlemad

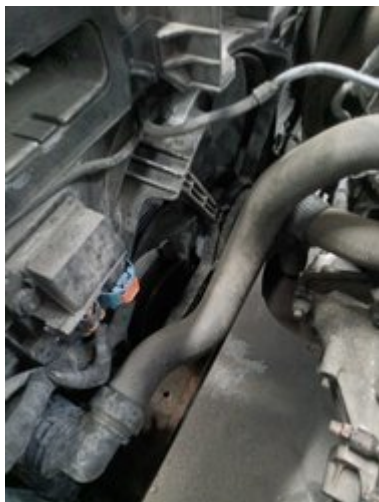
✓ **11. JAHUTUSSÜSTEEM:** Jahutusventilaator
