# Diagnostikaaruanne

## 2018 PEUGEOT 3008 Allure

### Diagnostika üksikasjad

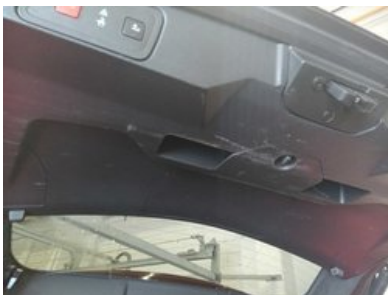
✓ **1. Salong:** Katted ja liistud - Seisukord

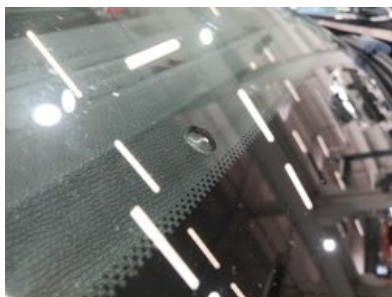
### ✓ 2. Esiosa: Esiklaasi terviklikkus - puuduvad tehnölevaatust välistavad kahjustused

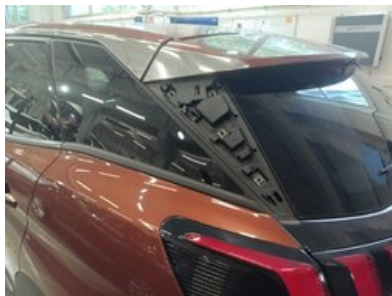
### ✓ 3. Tagaosa: Pagasiluuk - Nähtavad kahjustused

- ✓ 1. Pagasiruumi Kate

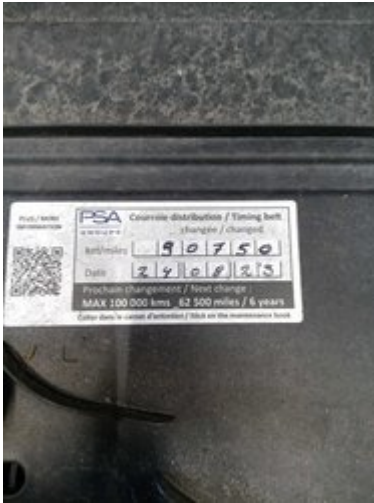
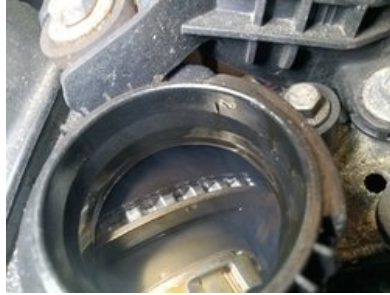
### ✓ 1. MOOTOR: Sidurivõlli Ajamrihm

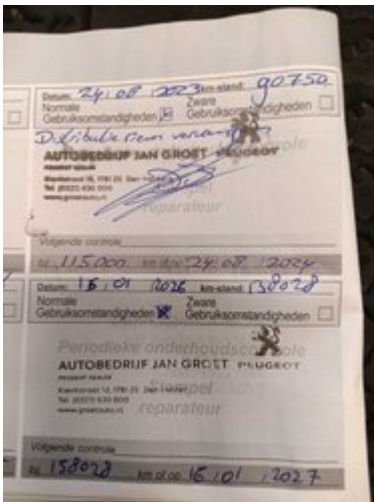
### ✓ 2. MUU: Mootoriõli ja Filtri Vahetus

- ✓ 1. Mootoriõli ja Filtri Vahetus

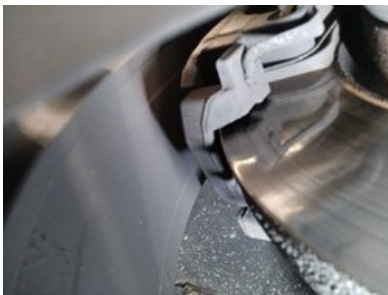
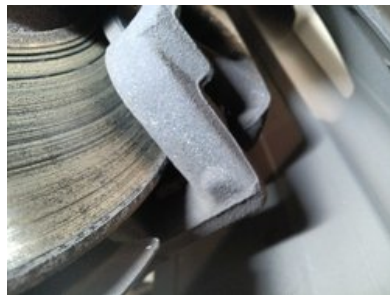
### ✓ 3. PIDURID: Pidurite Seisukord

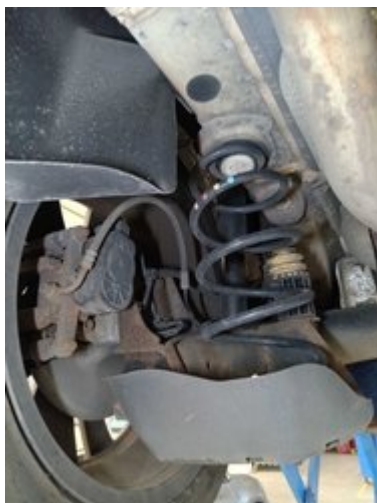
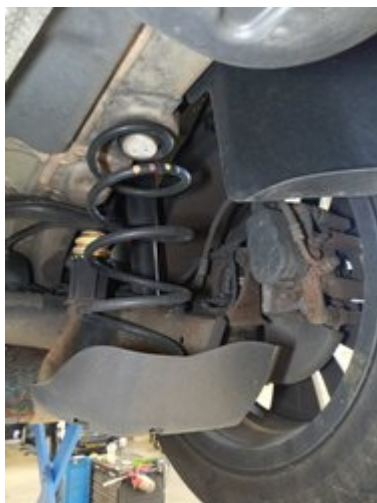
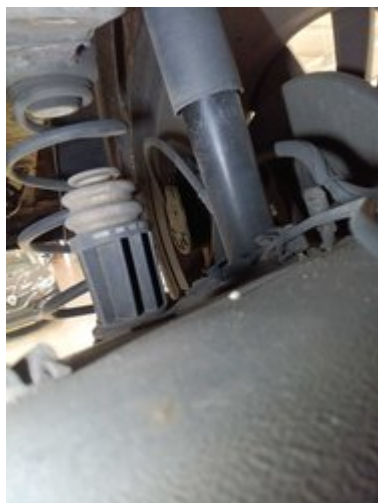
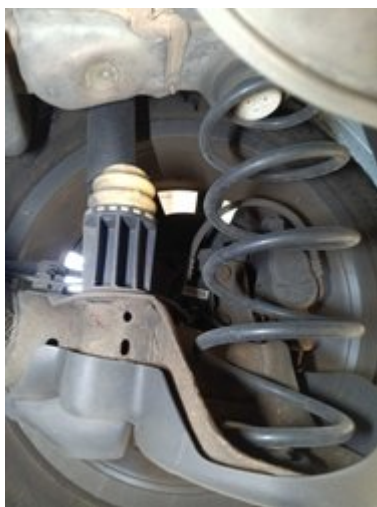
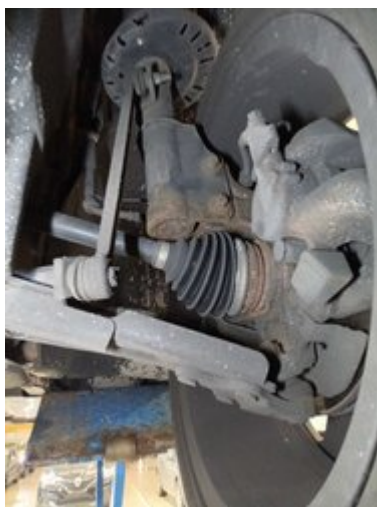
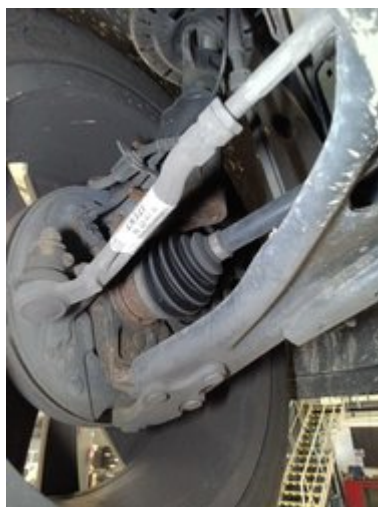
✓ **4. VEDRUSTUS:** Veermiku seisukord
