# Diagnostikaaruanne

## 2021 PEUGEOT 3008 Allure

### Tuvastatud puuduste kokkuvõte

Longo poolt läbi viidud põhjaliku diagnostika käigus, 12 puudust olid tuvastatud sõidukis.

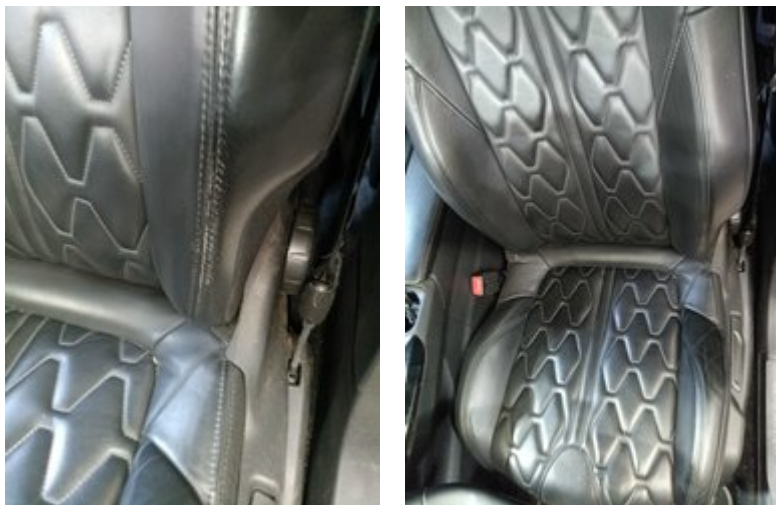
### ✓ 1. Istmed: Kõik Istmed - Seisukord

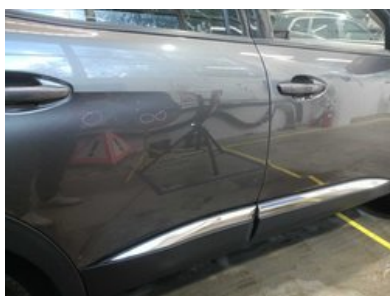
### ✓ 1. Külg: Vasak ja Parem Külg - Nähtavad Kahjustused ja Kriimustused

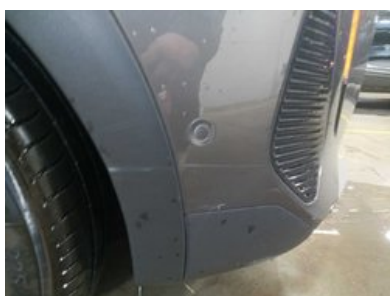
### ✓ 2. Esiosa: Esistange - Seisukord ja Joondus

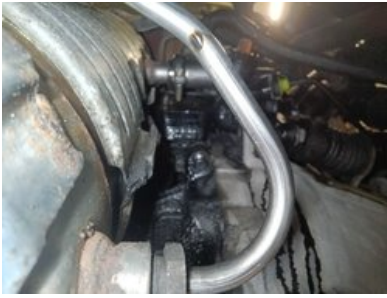
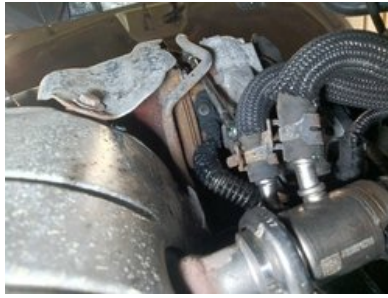
### ✓ 1. MOOTORI JUHTIMINE - KÜTUS: Turbo Õli Tagasijuhe

- ✓ 1. Sisselaskeloa Ajamrihm
- ✓ 2. Rihma Pinguti
- ✓ 3. Laadida Akut
- ✓ 4. Mootori Kammvõlli Remont "Sandwich"
- ✓ 5. Mootoriõli ja Filtri Vahetus
- ✓ 6. Turbolaaduri Õli Tagasijuhe

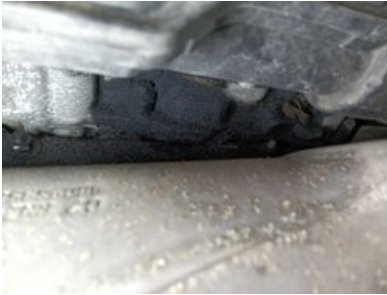
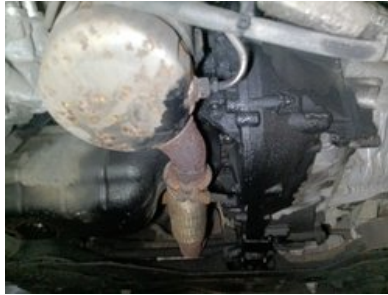
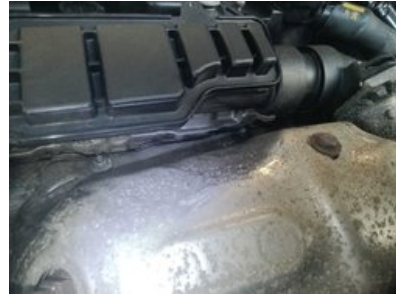
### ✓ 4. MUU: Mootori Kammvõlli Remont "Sandwich"

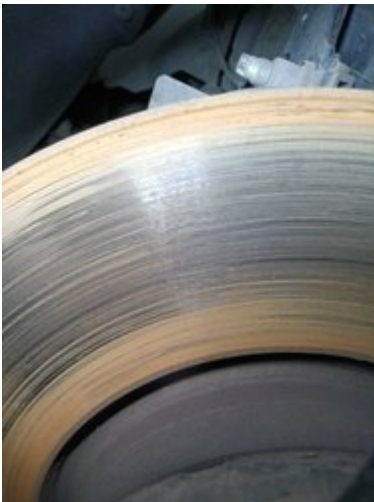
### ✓ 5. PIDURID: Esimesed Pidurikettad Mõlemad

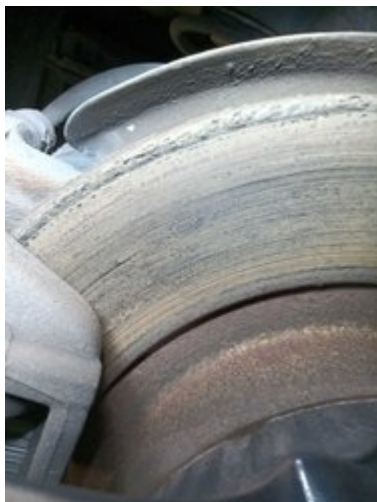
✓ **6. PIDURID:** Tagumine Piduri Ketas (Mõlemad)

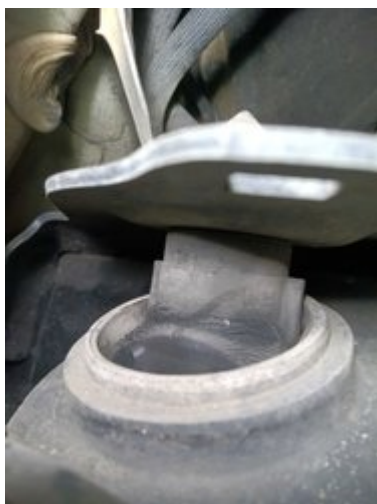
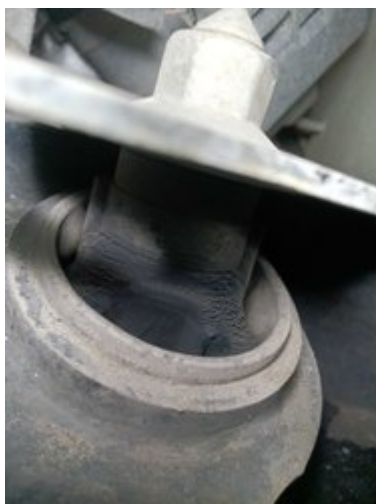
✓ **7. VEDRUSTUS:** Vedrustuse Alumise Õla Puksid

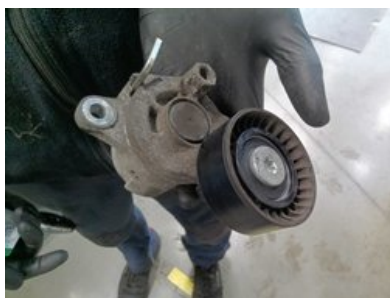
✓ **8. MOOTOR:** Rihma Pinguti
