# Diagnostikaaruanne

## 2017 DACIA DUSTER Blackshadow

### Tuvastatud puuduste kokkuvõte

Longo poolt läbi viidud põhjaliku diagnostika käigus, 10 puudust olid tuvastatud sõidukis.

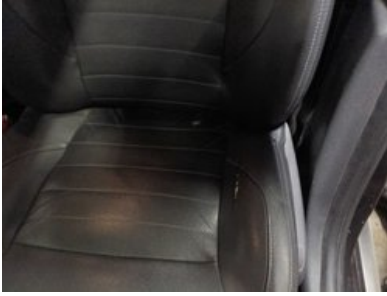
### ✓ 1. Istmed: Kõik Istmed - Seisukord

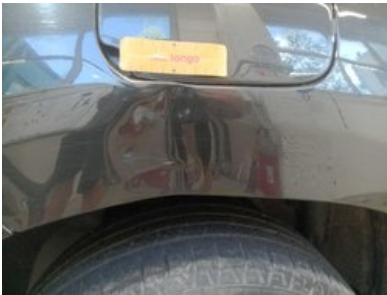
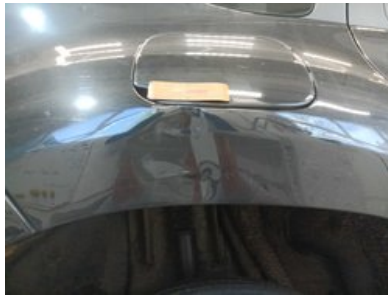
### ✓ 1. Külg: Vasak ja Parem Külg - Nähtavad Kahjustused ja Kriimustused

- ✓ 1. Mõlkideta Remontimine

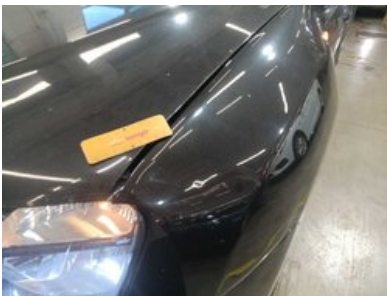
### ✓ 2. Külg: Vasak ja Parem Külg - Nähtavad Kahjustused ja Kriimustused

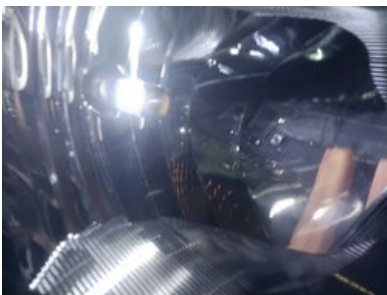
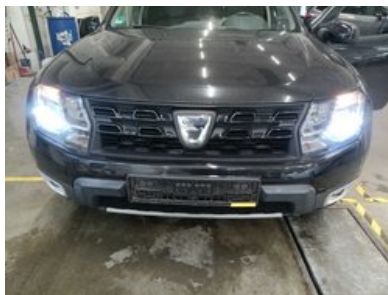
### ✓ 3. Tuled: Lambipirimid

- ✓ 1. Mootoriõli ja Filtri Vahetus
- ✓ 2. Numbrimärgi Valgustuse Pirnide Vahetus
- ✓ 3. Vaheta Pirn Esitulede Jaoks

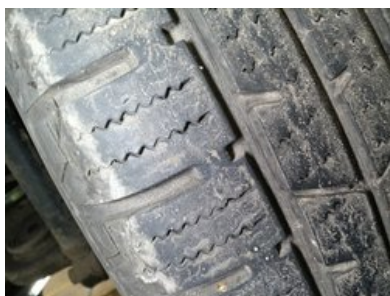
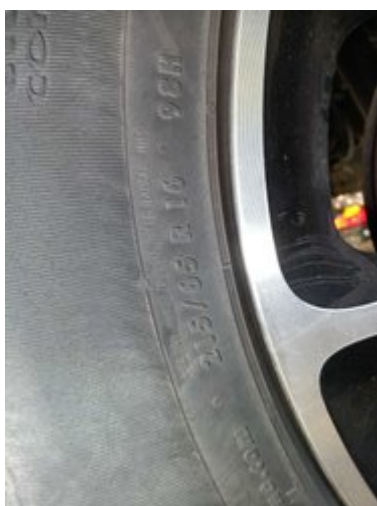
✓ **2. MUU:** Vahetada Rehve

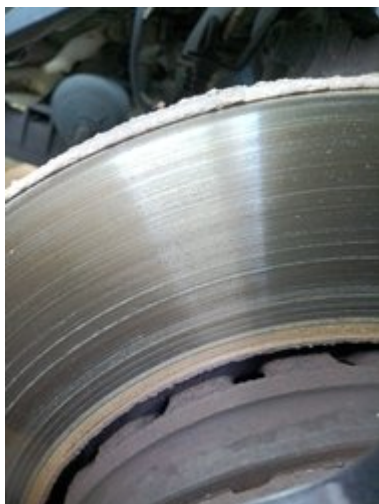
✓ **4. PIDURID:** Esimesed Pidurikettad Mõlemad
