# Diagnostikaaruanne

## 2019 VOLVO XC90 Momentum

Kontrollitud Longo Shared Service sertifitseeritud diagnostika meeskonna poolt: Mindaugas G., Eimantas A.

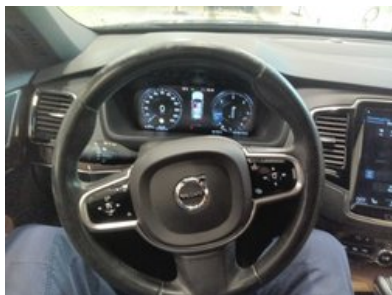
### ✓ 1. Esiosa: Rool - Seisukord

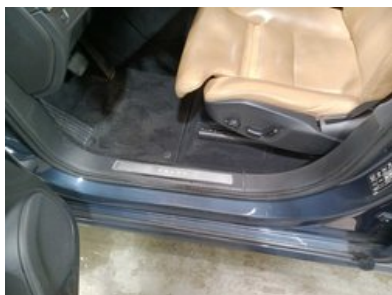
### ✓ 2. Uksed: Uste Kummitihendid

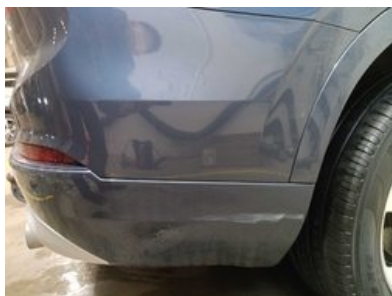
### ✓ 1. Muu: Täiendavad Poleerimistööd

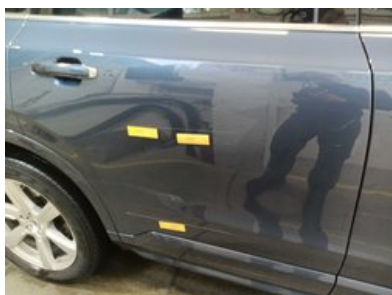
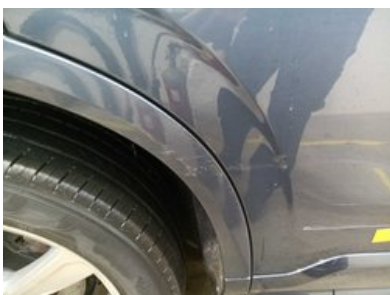
### ✓ 2. Külg: Vasak ja Parem Külg - Nähtavad Kahjustused ja Kriimustused

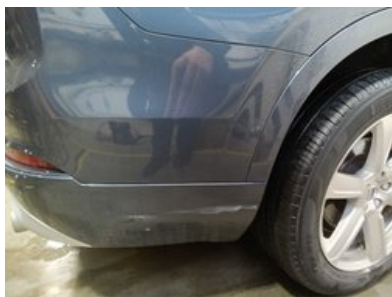
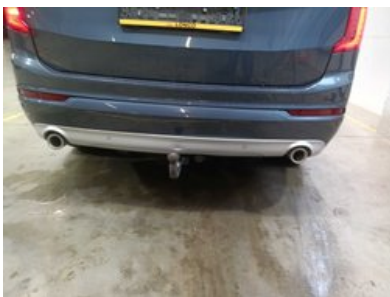
✓ **3. Tagaosa:** Tagumine stange - Seisukord ja joondus

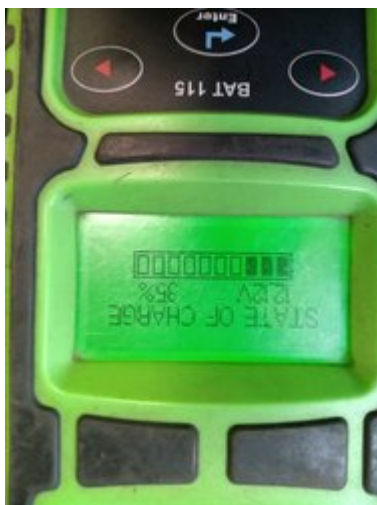
✓ **1. MUU:** Laadida Akut

- ✓ 1. Esimesed Pidurikettad (Mõlemad) — Klotsidega
- ✓ 2. Laadida Akut
- ✓ 3. Parema Mootorikambri Kinnitus
- ✓ 4. Mootoriõli ja Filtri Vahetus
- ✓ 5. Vedrustuse Alumine Võll (Mõlemad)

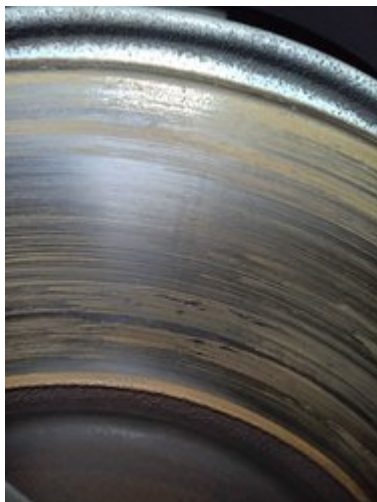
✓ **3. PIDURID:** Esimesed Pidurikettad Mõlemad koos Klotside

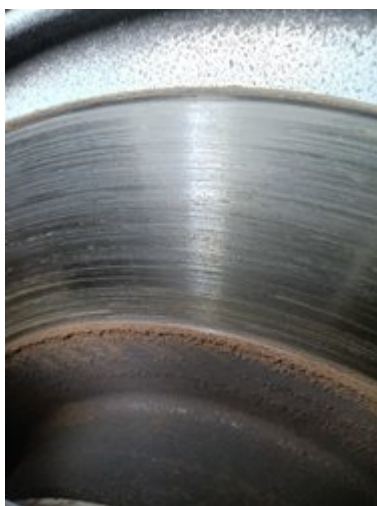
✓ **4. PIDURID:** Tagumine Piduri Ketas (Mõlemad) koos Klotsidega

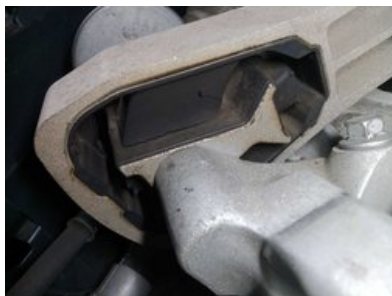
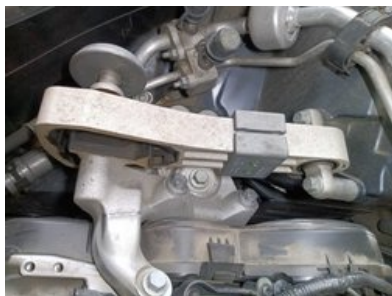
✓ **5. MOOTOR:** Kinnitus - Parem (Mootorisektsioon)

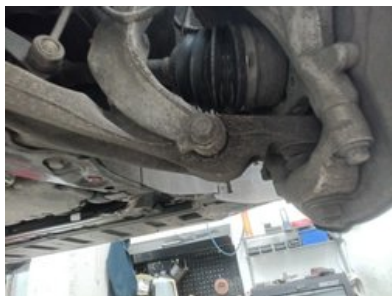
## ✓ 6. VEDRUSTUS: Vedrustuse Alumine Ölg Mõlemad

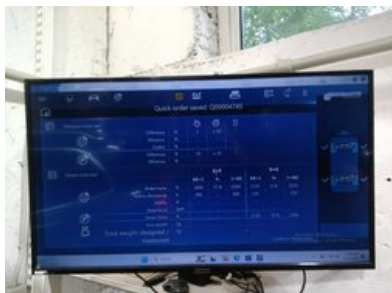
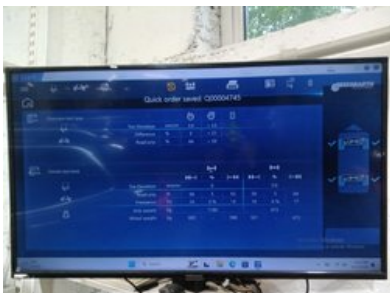
### ✓ 3. Piduristendi Tulemused

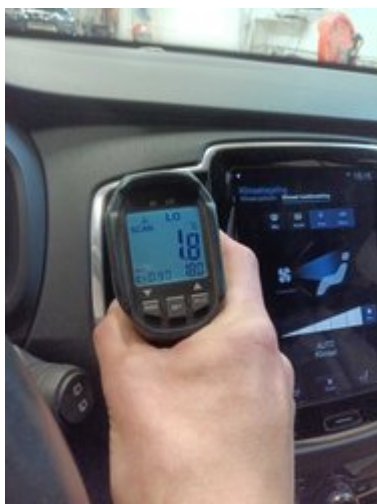
✓ **4. Kliimaseadme Mõõtmine**
