# Diagnostikaaruanne

## 2019 HYUNDAI KONA

# Ettevalmistus- ja remondiaruanne

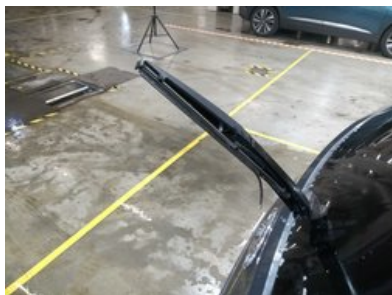
- ✓ **1. Esiosa:** Klaasipuhasti Kumm ja Käepide (Ees ja Taga) - Seisukord

- ✓ 1. Vaheta Tagaklaasi Kuhjar (Mehaaniline)
- ✓ 2. Vaheta Esiklaasi Kojamees (Mehaaniline)

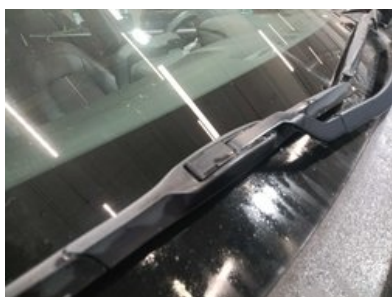
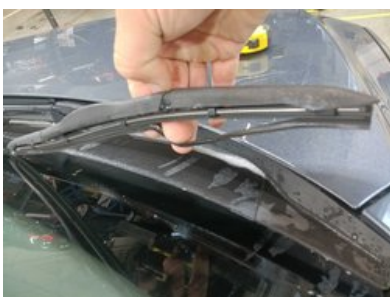
- ✓ **2. Esiosa:** Klaasipuhasti Kumm ja Käepide (Ees ja Taga) - Seisukord

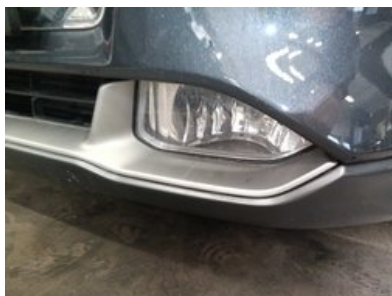
- ✓ **1. Tuled:** Esituled (Päevatuled, Kaugtuled, Udu, Suunatud) - Põhiline Toimimine, Kahjustused ja Värv

- ✓ 1. Vaheta Esimised Udutuled
- ✓ 2. Esitulede Reguleerimine

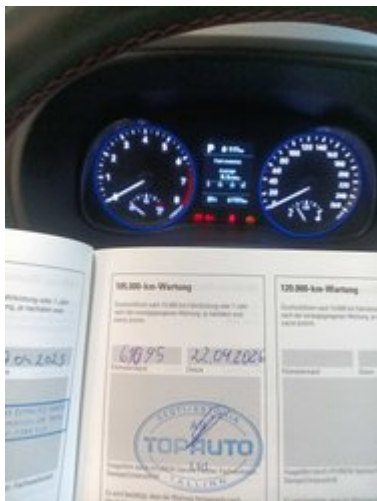
### ✓ 1. MUU: Mootoriõli ja Filtri Vahetus

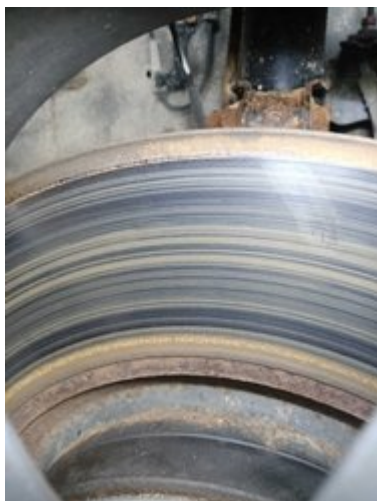
### ✓ 2. PIDURID: Esimesed Pidurikettad Mõlemad koos Klotside
