# Diagnostikaaruanne

## 2015 SKODA OCTAVIA Ambition Businesslir

### Tuvastatud puuduste kokkuvõte

Longo poolt läbi viidud põhjaliku diagnostika käigus, 7 puudust olid tuvastatud sõidukis.

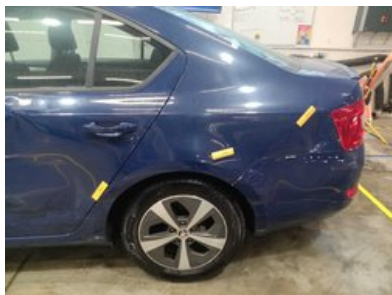
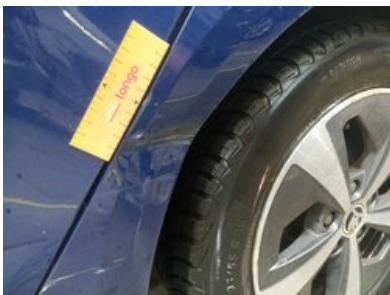
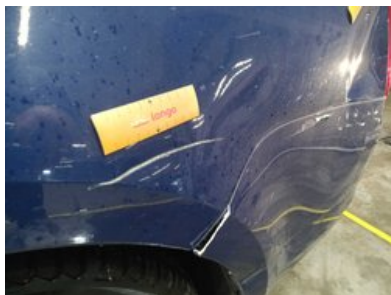
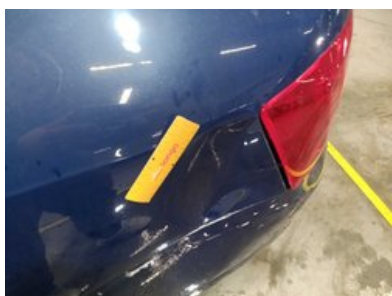
### ✓ 1. Külg: Vasak ja Parem Külg - Nähtavad Kahjustused ja Kriimustused

- ✓ 1. Värv Tagumine Poritiib
- ✓ 2. Ukse Värvimine
- ✓ 3. Värv Tagumine Tiib

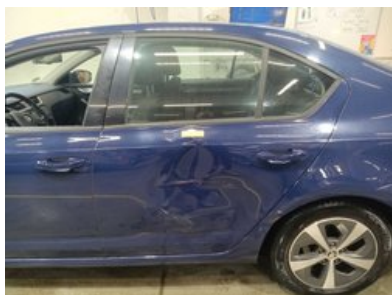
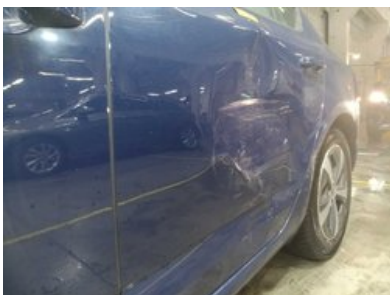
### ✓ 2. Külg: Vasak ja Parem Külg - Nähtavad Kahjustused ja Kriimustused

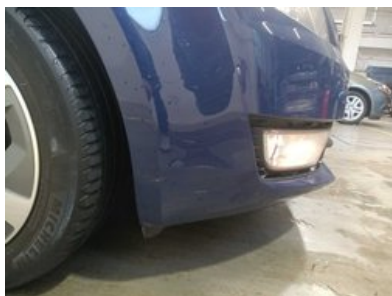
### ✓ 3. Esiosa: Esistange - Seisukord ja Joondus

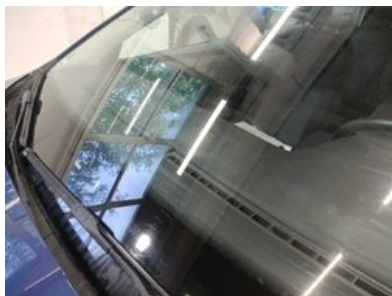
- ✓ **4. Esiosa:** Esiklaasi terviklikkus - puuduvad tehnõlevaatust välistavad kahjustused

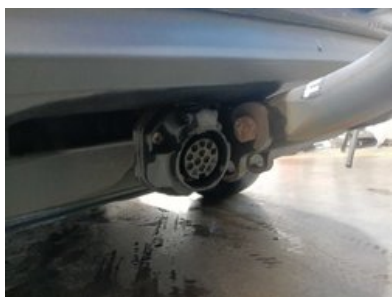
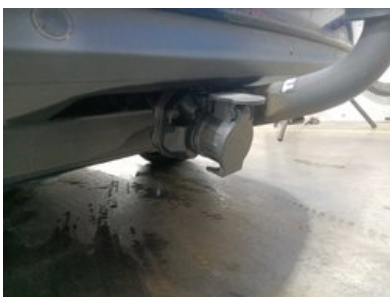
- ✓ **5. Tagaosa:** Kärakonks (Kinnitus, eemaldamismehhanism, välise valgustuse pistik, pistiku paksus)

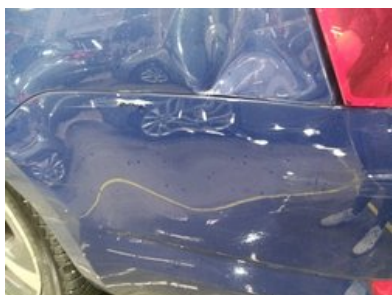
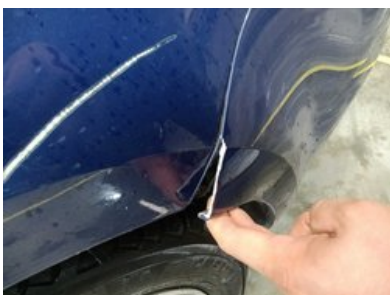
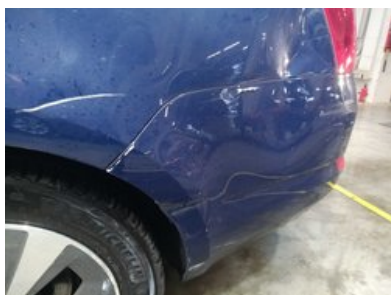
- ✓ **6. Tagaosa:** Tagumine stange - Seisukord ja joendus

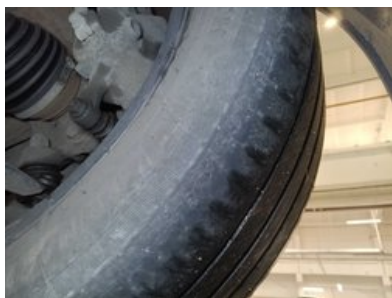
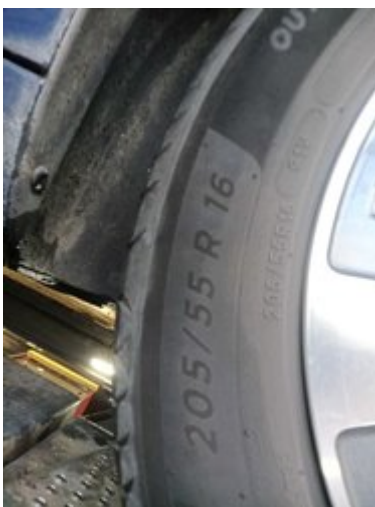
### ✓ 1. MUU: Vahetada Rehve

- ✓ 1. Vahetada Rehve

- 1. 205/55 R16 91H Royal Black Royal Winter HP (20555 R16 91H ROYAL WINTER HP)
- 2. Tagumine Uks Octavia Mk3 5E5833055B (SAU93447)
