# Diagnostikaaruanne

## 2020 PEUGEOT 3008 Première

### Diagnostika üksikasjad

### Tuvastatud puuduste kokkuvõte

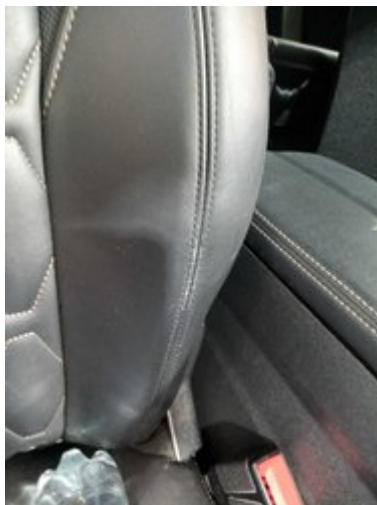
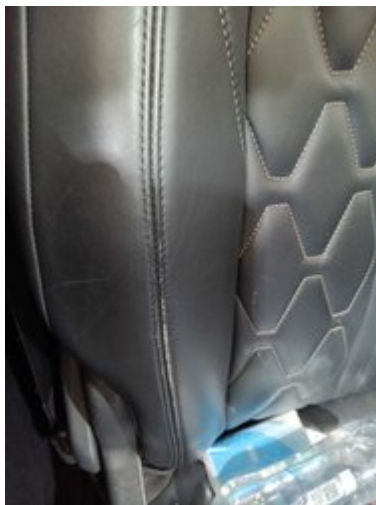
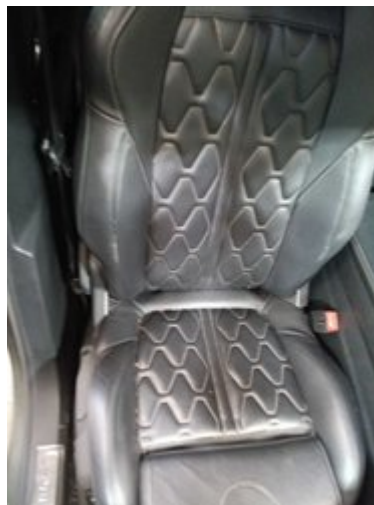
### ✓ 1. Istmed: Kõik Istmed - Seisukord

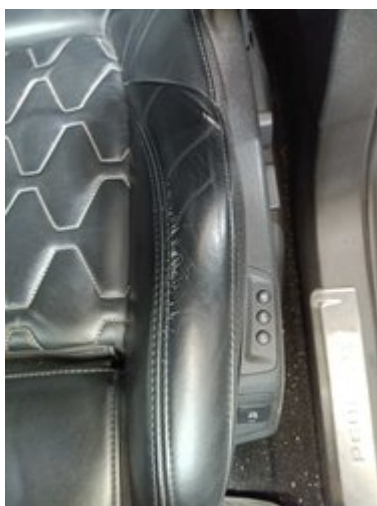
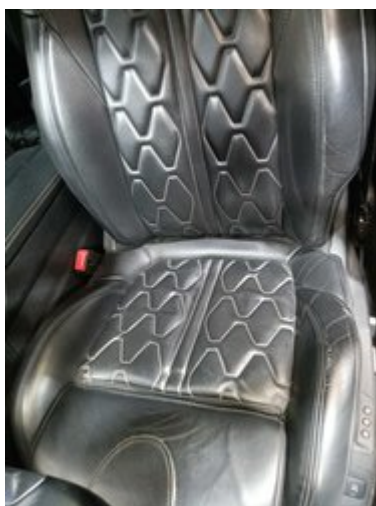
### ✓ 2. Istmed: Kõik Istmed - Seisukord

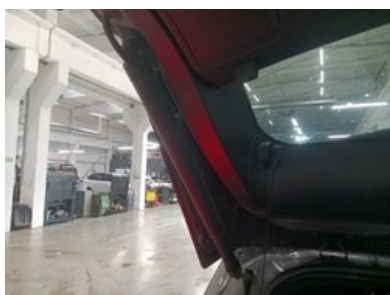
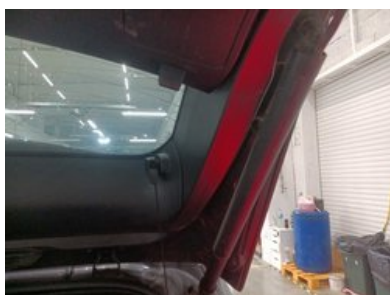
### ✓ 1. Tagaosa: Pagasiluuk - Avamis- ja hoidmismehhanism

- ✓ 1. Vahetada Pagasiruumi Avamismehhanismi

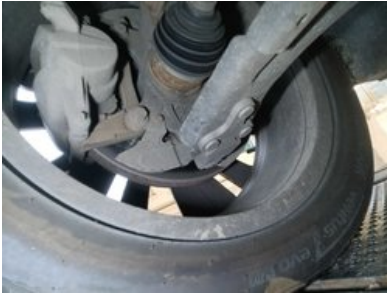
- ✓ **1. MUU:** Mootooriõli ja Filtri Vahetus
- 
- ✓ **2. VEDRUSTUS:** Kuuliiges Alumine

- ✓ 1. Liigespolt - Alumine
- ✓ 2. Mootoriõli ja Filtri Vahetus
