# Diagnostikaaruanne

## 2015 OPEL INSIGNIA Business+

Longo poolt läbi viidud põhjaliku diagnostika käigus, 10 puudust olid tuvastatud sõidukis.

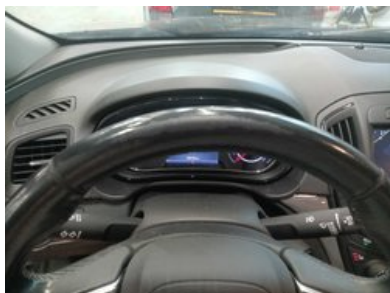
### ✓ 1. Esiosa: Rool - Seisukord

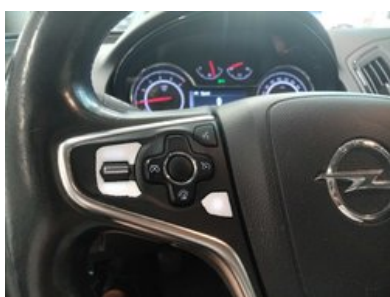
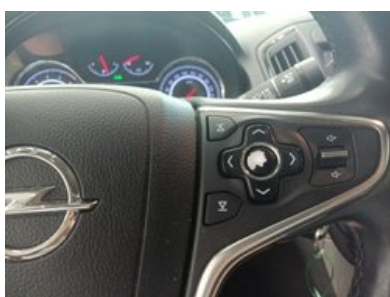
### ✓ 2. Esiosa: Rool - Juhtseadmete/Nuppude Töö

- ✓ 1. Vahetada Rooliratta Nuppu(d)

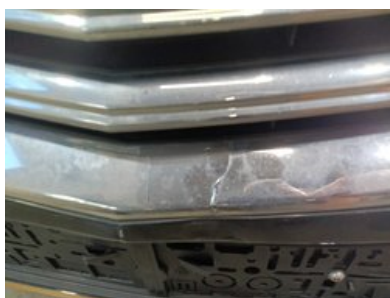
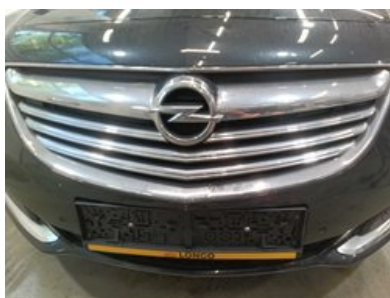
### ✓ 1. Esiosa: Esivõre - Seisukord

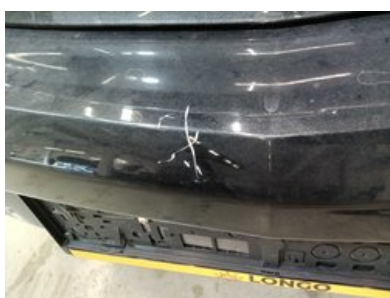
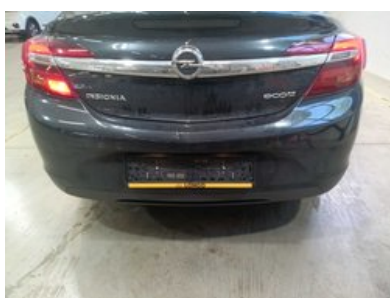
### ✓ 2. Tagaosa: Tagumine stange - Seisukord ja joondus

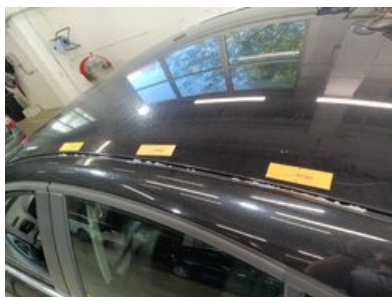
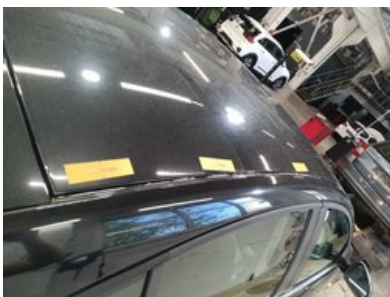
✓ **3. Muu:** Katus - Nähtavad kahjustused (nt rahekahjustused)

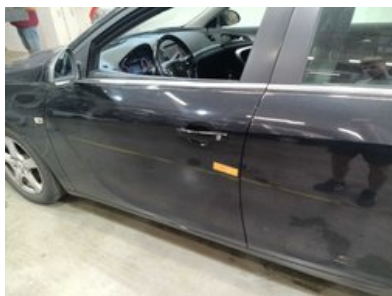
✓ **4. Külg:** Vasak ja Parem Külg - Nähtavad Kahjustused ja Kriimustused

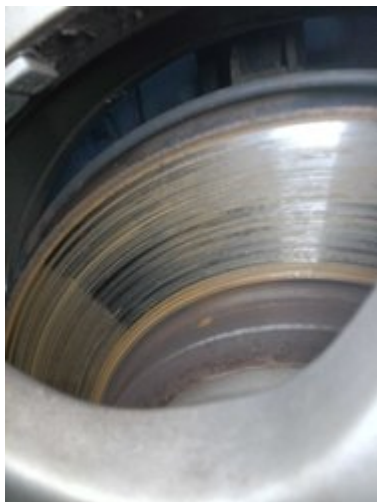
✓ **2. PIDURID:** Esimesed Pidurikettad Mõlemad

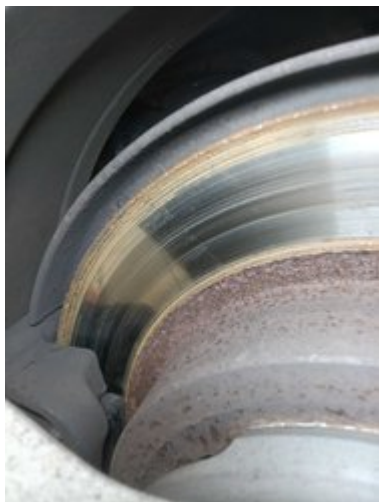
✓ **3. PIDURID:** Tagumine Piduri Ketas (Mõlemad)

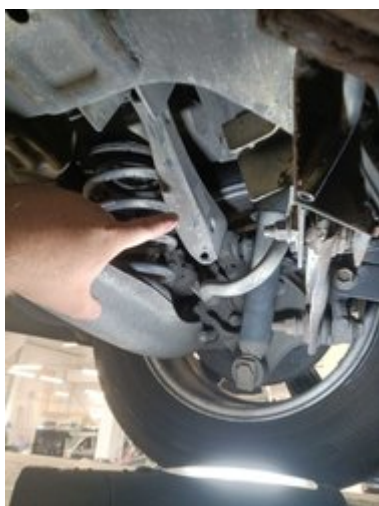
✓ **4. VEDRUSTUS:** Vedrustuse Ülemine Õlg

- ✓ 1. Vedrustuse Ülemine Võll
- ✓ 2. Mootoriõli ja Filtri Vahetus
