# Diagnostikaaruanne

## 2022 HYUNDAI TUCSON Premium

# Ettevalmistus- ja remondiaruanne

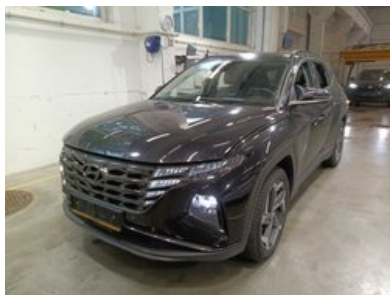
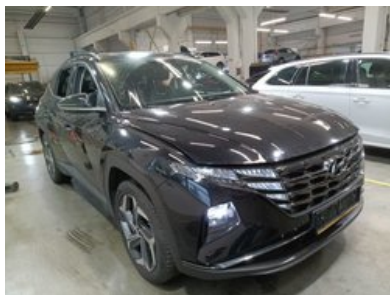
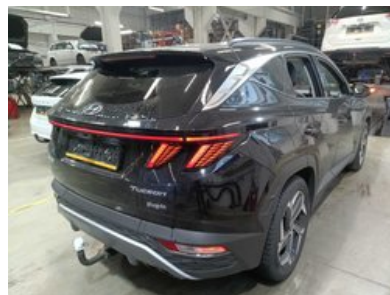
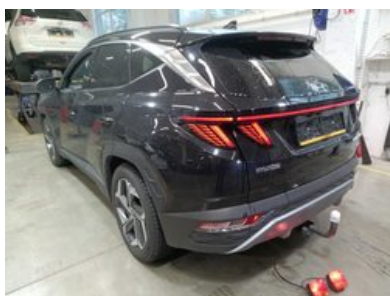
## ✓ 1. Diagnostika Foto

### ✓ 1. MUU: Mootoriõli ja Filtri Vahetus

- ✓ 1. Mootoriõli ja Filtri Vahetus
