# Diagnostikaaruanne

## 2019 MAZDA CX-5 Business Comfort

Läbisõit lõpetamise kuupäeval: 200 508 km

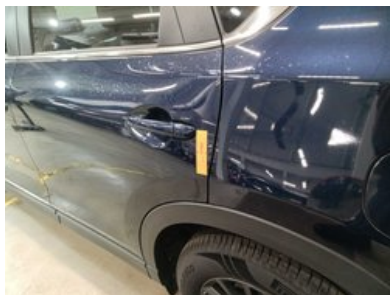
- ✓ **1. Külg:** Vasak ja Parem Külg - Nähtavad Kahjustused ja Kriimustused

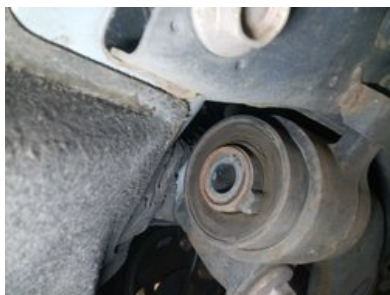
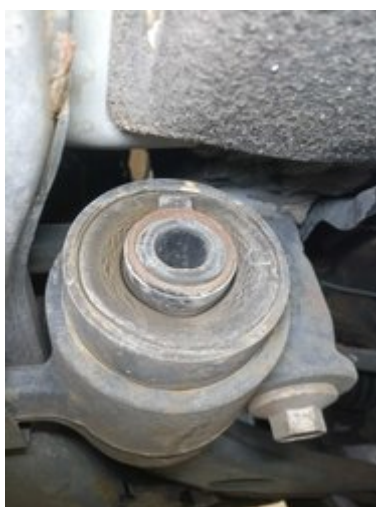
- ✓ **1. MUU:** Mootooriõli ja Filtri Vahetus
- ✓ **2. MUU:** Laadida Akut
- ✓ **3. VEDRUSTUS:** Vedrustuse Alumine Õlg Mõlemad

- ✓ 1. Laadida Akut
- ✓ 2. Mootoriõli ja Filtri Vahetus
