# Diagnostikaaruanne

## 2021 SEAT ARONA Style Business Intense P

# Ettevalmistus- ja remondiaruanne

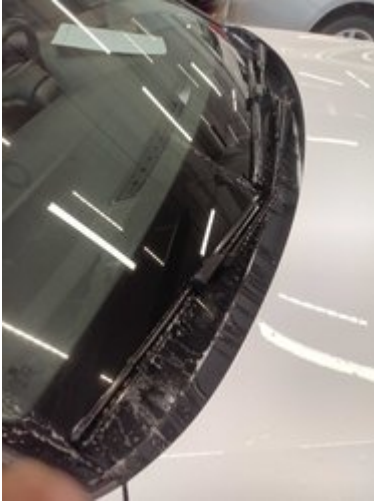
- ✓ **1. Esiosa:** Klaasipuhasti Kumm ja Käepide (Ees ja Taga) - Seisukord

- ✓ 1. Mootoriõli ja Filtri Vahetus
- ✓ 2. Tagumine Piduriketas (Mõlemad)
- ✓ 3. Vaheta Esiklaasi Kojamees (Mehaaniline)
- ✓ 4. Laadida Akut

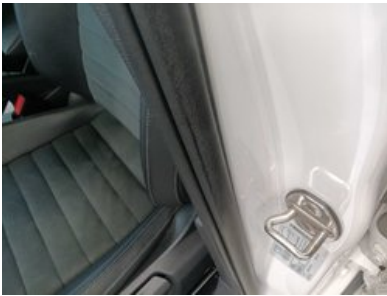
- ✓ **2. Uksed:** Uste Kummitihendid

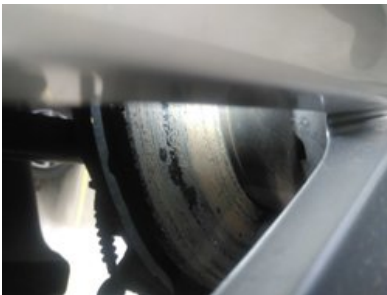
- ✓ **1. MUU:** Laadida Akut
- ✓ **2. MUU:** Mootoriõli ja Filtri Vahetus
- ✓ **3. PIDURID:** Tagumine Piduri Ketas (Mõlemad)
