# Diagnostikaaruanne

## 2017 BMW X1 Executive

# Ettevalmistus- ja remondiaruanne

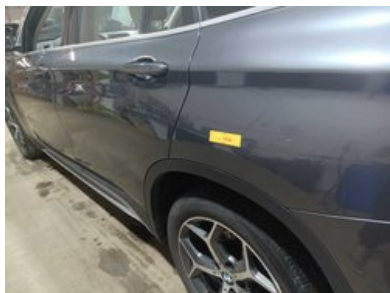
- ✓ **1. Külg:** Vasak ja Parem Külg - Nähtavad Kahjustused ja Kriimustused

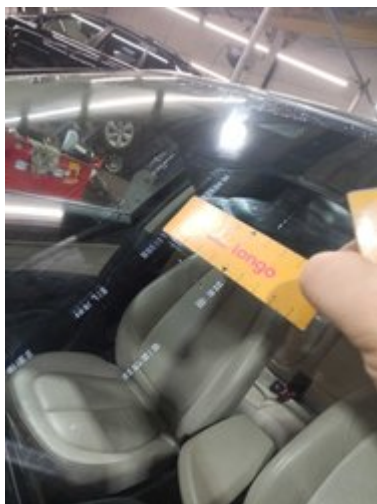
- ✓ **2. Esiosa:** Esiklaasi terviklikkus - puuduvad tehnöölevaatust välistavad kahjustused

- ✓ 1. Esiklaasi Vahetamine

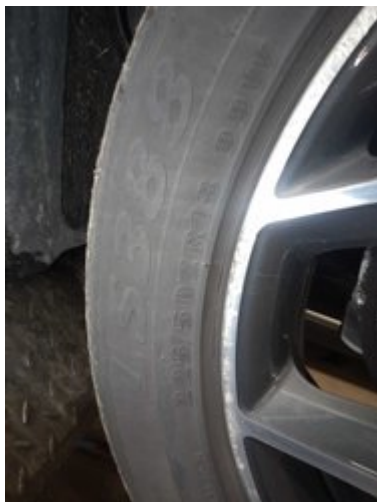
✓ **3. MUU:** Vahetada Rehve

- ✓ 1. Vedrustuse Alumine Võll (Mõlemad)
- ✓ 2. Laadida Akut
- ✓ 3. Mootoriõli ja Filtri Vahetus
- ✓ 4. Vahetada Rehve
- ✓ 5. Esimesed Pidurikettad (Mõlemad)

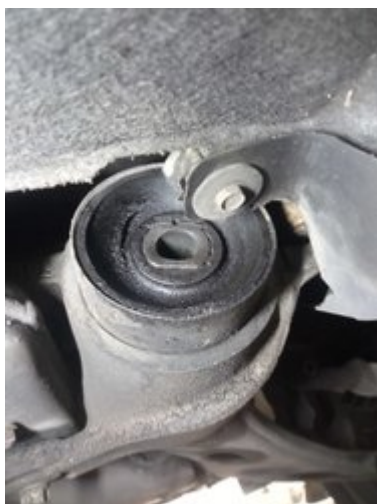
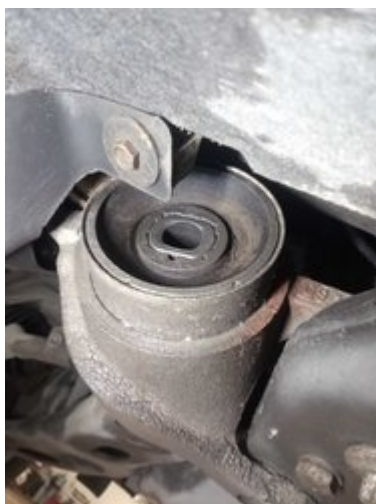
✓ **4. VEDRUSTUS:** Vedrustuse Alumine Õlg Mõlemad

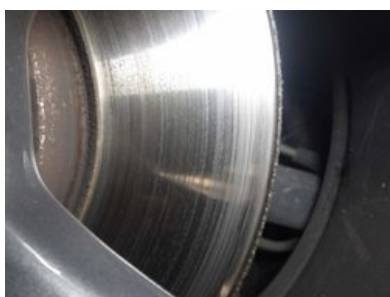
✓ **5. PIDURID:** Esimesed Pidurikettad Mõlemad
