# Diagnostikaaruanne

## 2019 FORD EcoSport Titanium

### Diagnostika üksikasjad

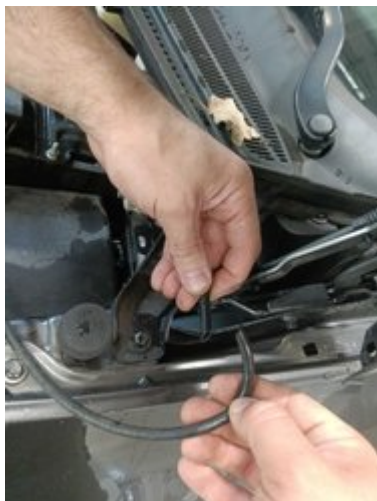
- ✓ **1. Esiosa:** Klaasipesusüsteem - Toimimine (Ees ja taga)

- ✓ 1. Pesuri Mehhanismi Remont

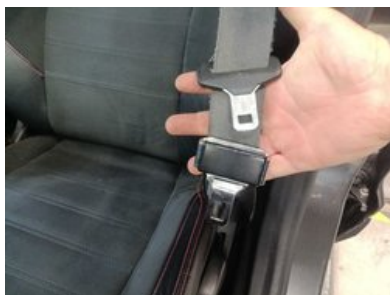
- ✓ **2. Istmed:** Turvavööd - Toimimine ja lukustusmehhanism

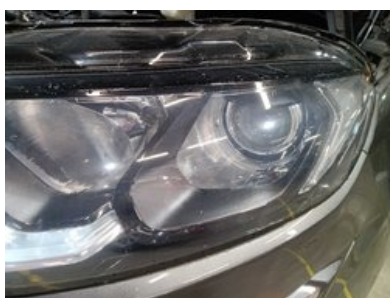
- ✓ **1. Tuled:** Lambipirnid

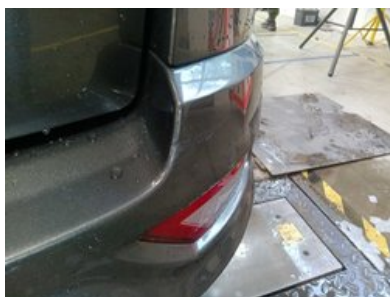
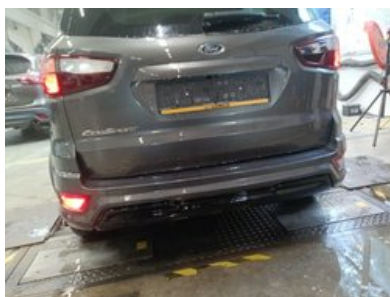
✓ **3. Tagaosa:** Tagumine stange - Seisukord ja joondus

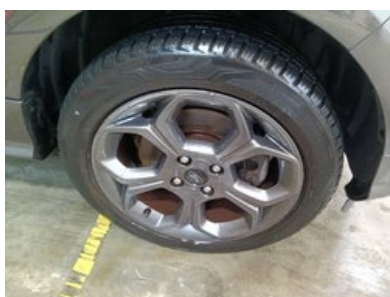
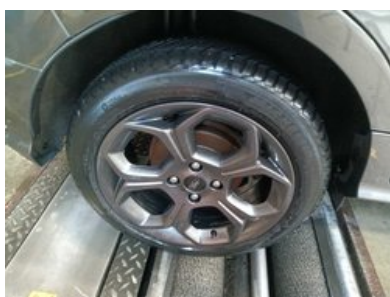
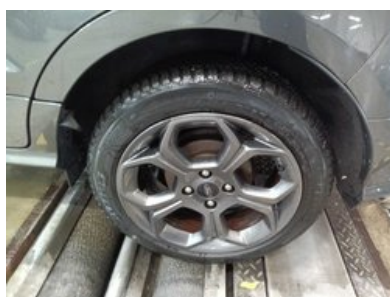
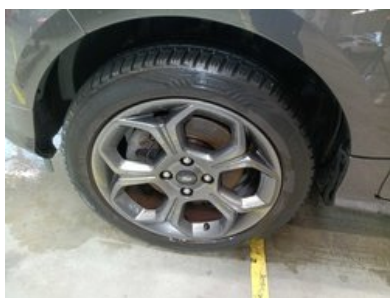
✓ **4. Külg:** Veljed - Seisukord

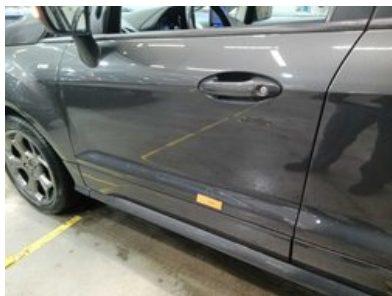
- ✓ **5. Külg:** Vasak ja Parem Külg - Nähtavad Kahjustused ja Kriimustused

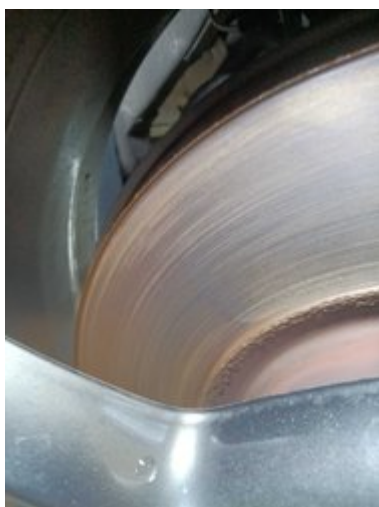
- ✓ **2. PIDURID:** Esimesed Pidurikettad Mõlemad koos Klotside

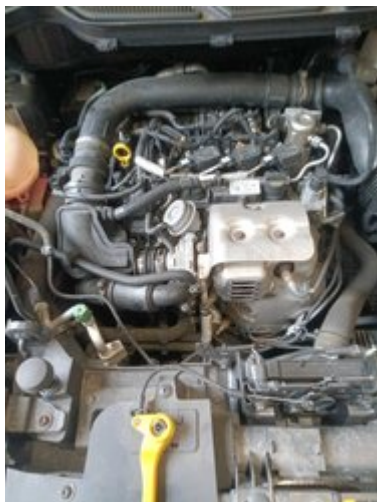
### ✓ 3. MOOTOR: Sidurivõlli Ajamrihm
