# Diagnostikaaruanne

## 2019 SKODA FABIA Ambition

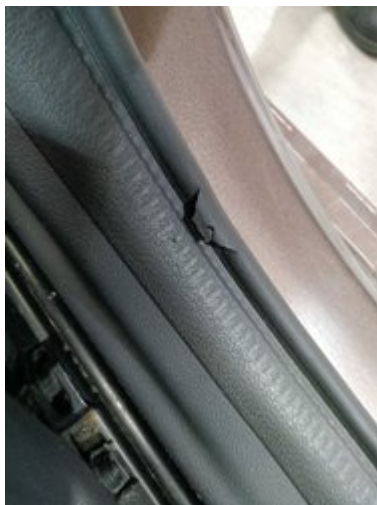
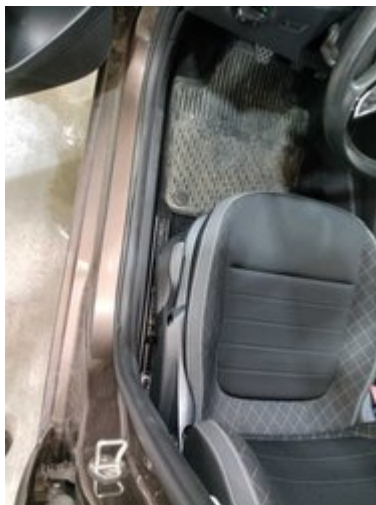
### ✓ 1. Uksed: Uste Kummitihendid

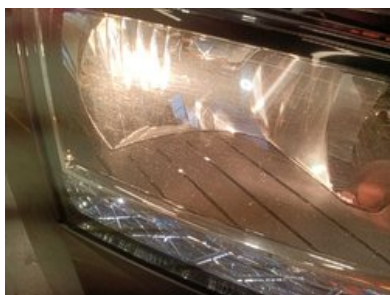
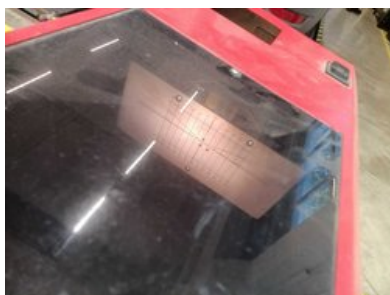
### ✓ 1. Tuled: Lambipirnid

- ✓ 1. Mootoriõli ja Filtri Vahetus
- ✓ 2. Vaheta Pirn Esitulede Jaoks

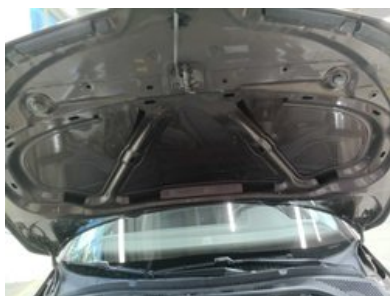
### ✓ 2. Esiosa: Kapoti Heliisolatsioon - Seisukord

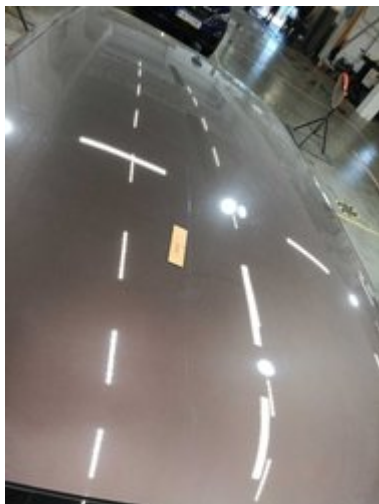
- ✓ **3. Muu:** Katus - Nähtavad kahjustused (nt rahekahjustused)

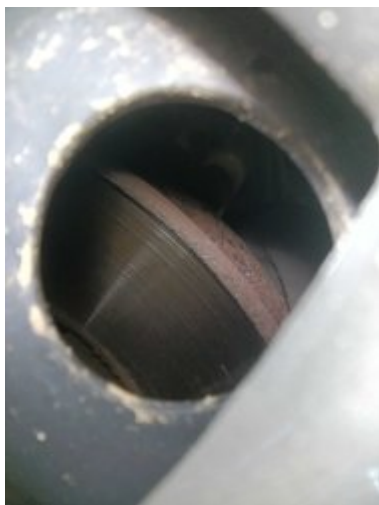
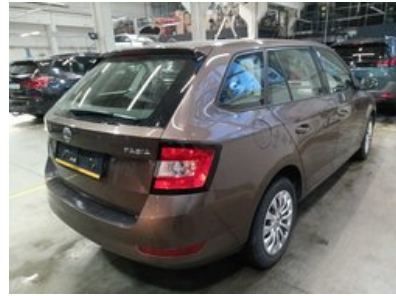
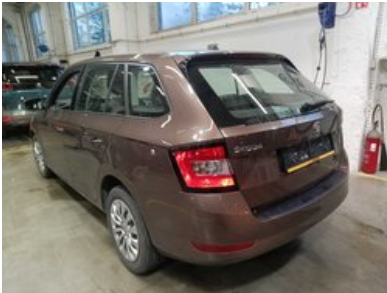
- ✓ **1. MUU:** Mootoriõli ja Filtri Vahetus
- ✓ **2. PIDURID:** Esimesed Pidurikettad Mõlemad koos Klotside
