# Diagnostikaaruanne

## 2020 SKODA SUPERB Style

Longo poolt läbi viidud põhjaliku diagnostika käigus, 22 puudust olid tuvastatud sõidukis.

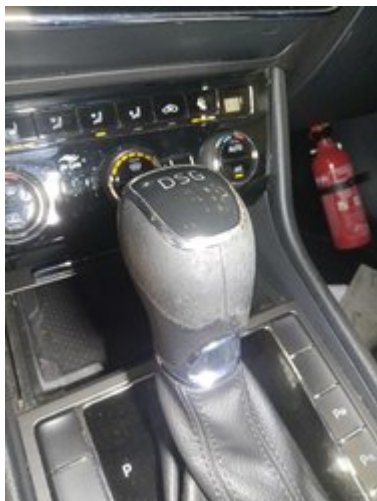
### ✓ 1. Salong: Käigukang Katik ja Käigukang Nupp - Seisukord

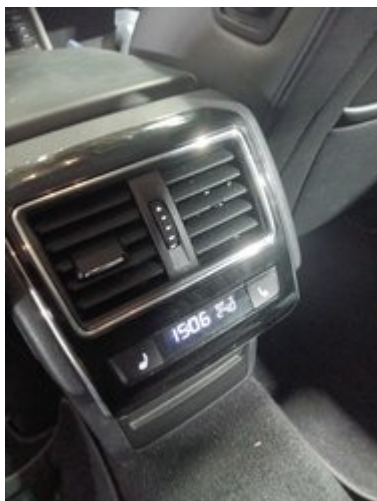
### ✓ 2. Salong: Katted ja liistud - Seisukord

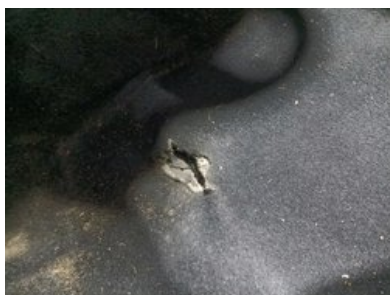
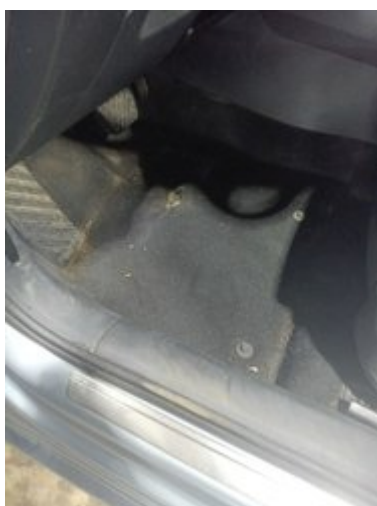
### ✓ 3. Salong: Vaibad - Seisukord

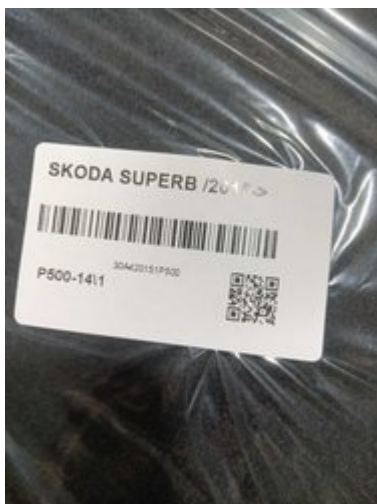
✓ **4. Salong:** Vaibad - Seisukord

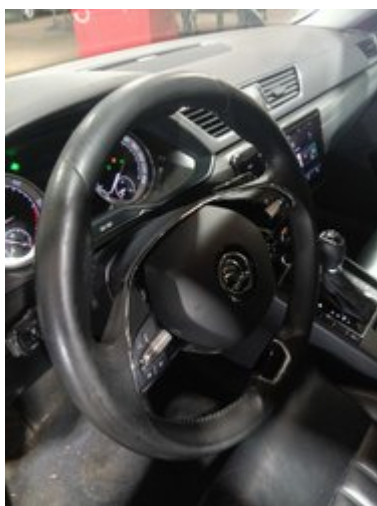
✓ **5. Esiosa:** Rool - Seisukord

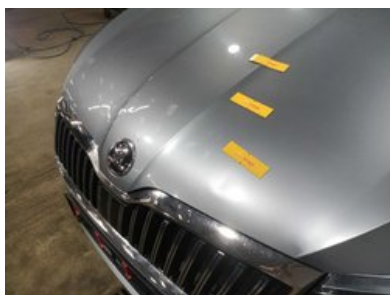
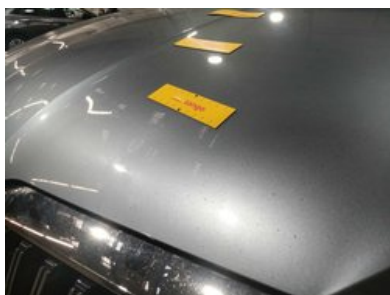
✓ **1. Esiosa:** Kapott - Nähtavad Kahjustused

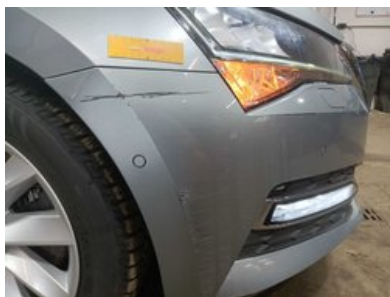
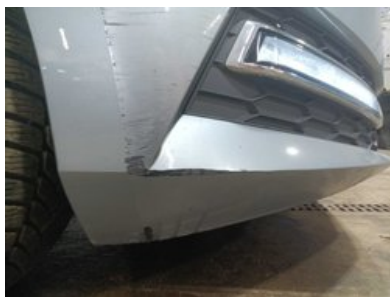
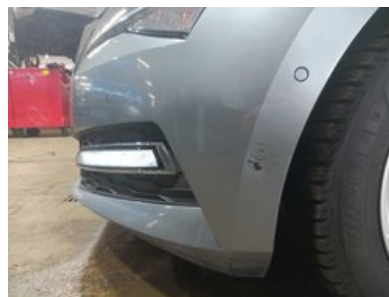
✓ **2. Esiosa:** Esistange - Seisukord ja Joondus

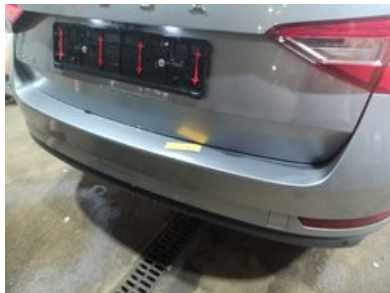
✓ **3. Tagaosa:** Tagumine stange - Seisukord ja joondus

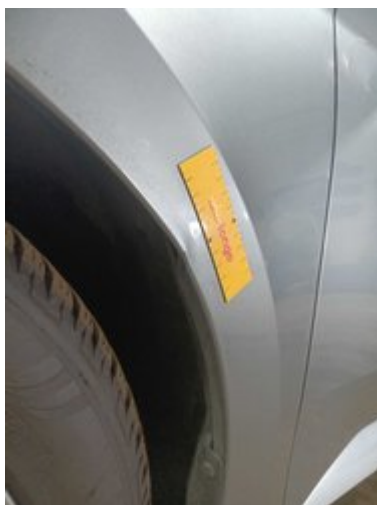
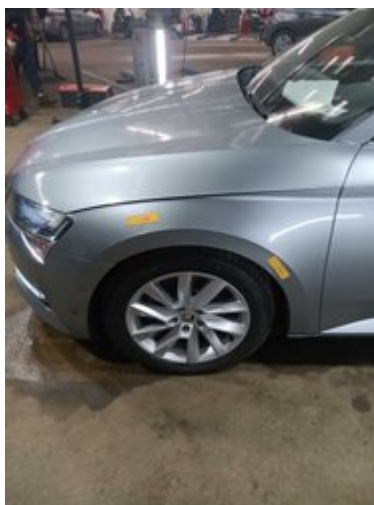
✓ **4. Külg:** Vasak ja Parem Külg - Nähtavad Kahjustused ja Kriimustused

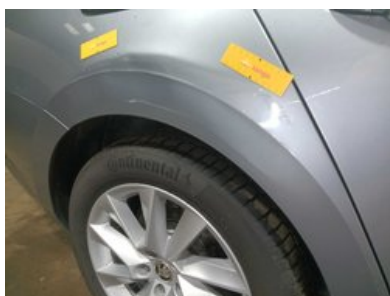
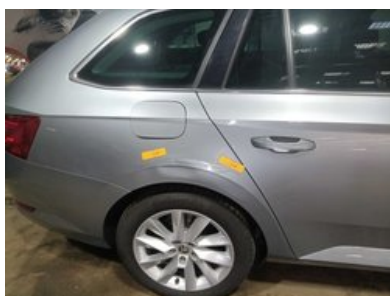
✓ **5. Külg:** Vasak ja Parem Külg - Nähtavad Kahjustused ja Kriimustused

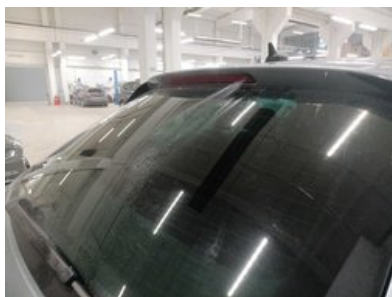
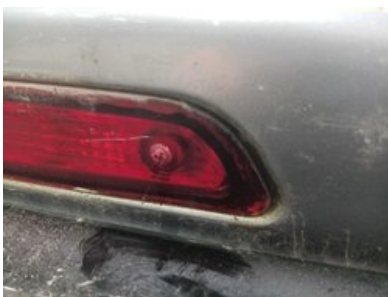
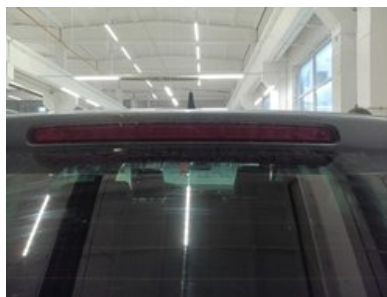
- ✓ **6. Tuled:** Tagatuled (Pidurituled, udutuled, suunatud) - Toimimine, kahjustused ja värv

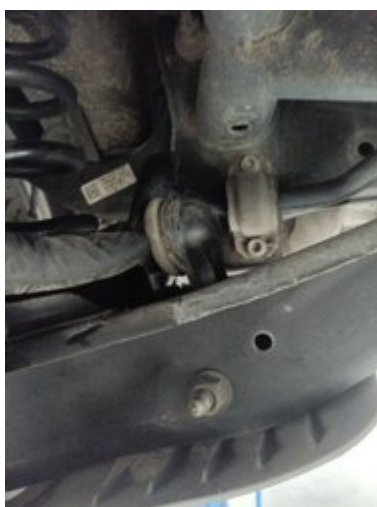
- ✓ **1. MUU:** Vahetada Rehve
- ✓ **2. MUU:** Mootoriõli ja Filtri Vahetus
- ✓ **3. MUU:** Laadida Akut
- ✓ **4. MUU:** Laadida Akut
- ✓ **5. MUU:** Jahutussüsteemi Täitmine
- ✓ **6. MOOTOR:** Tihend
- ✓ **7. MOOTOR:** Tihend
- ✓ **8. MOOTOR:** Silindripea Tihend
- ✓ **9. MOOTOR:** Tihend
- ✓ **10. MOOTOR:** Õlitihend
- ✓ **11. VEDRUSTUS:** Stabilisaatori Varras, Välimine
