# Diagnostikaaruanne

## 2022 HYUNDAI BAYON MHEV Intro

### Diagnostika üksikasjad

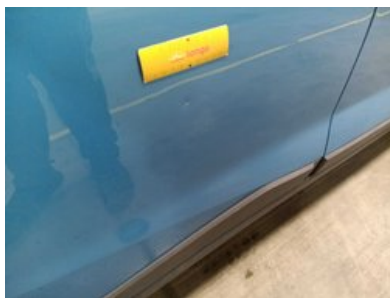
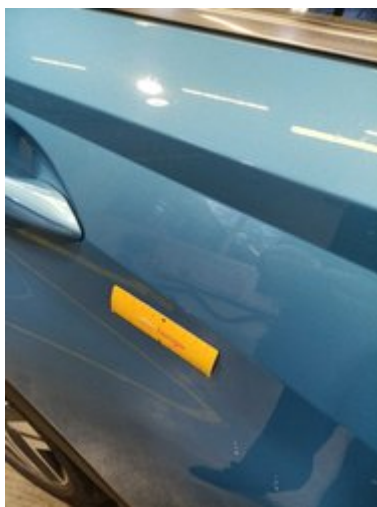
- ✓ **1. Külg:** Vasak ja Parem Külg - Nähtavad Kahjustused ja Kriimustused

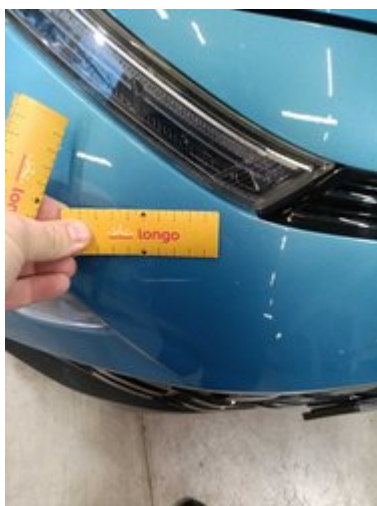
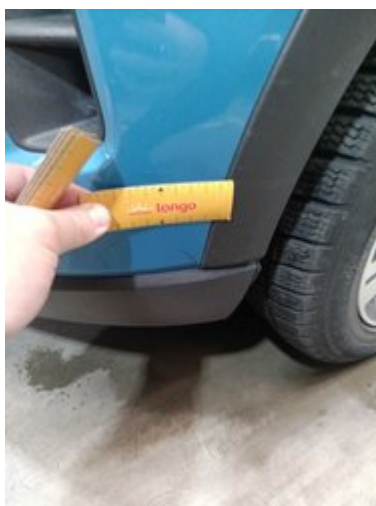
- ✓ **2. Esiosa:** Esistange - Seisukord ja Joondus

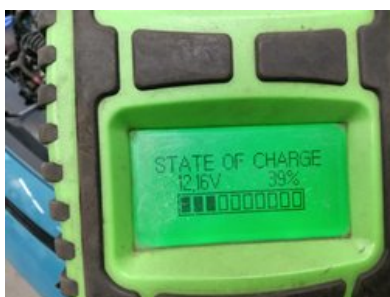
- ✓ **2. MUU:** Laadida Akut

- ✓ 1. Laadida Akut
