# Diagnostikaaruanne

## 2017 KIA SPORTAGE DynamicLine

Longo poolt läbi viidud põhjaliku diagnostika käigus, 9 puudust olid tuvastatud sõidukis.

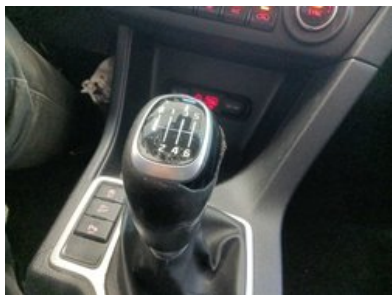
- ✓ **1. Salong:** Käigukang Katik ja Käigukang Nupp - Seisukord

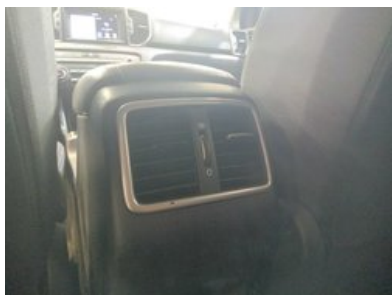
- ✓ **2. Salong:** Katted ja liistud - Seisukord

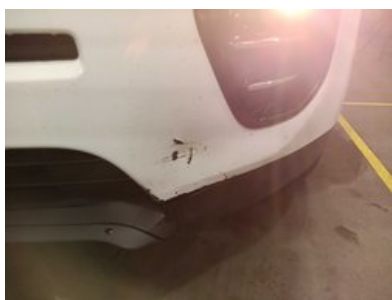
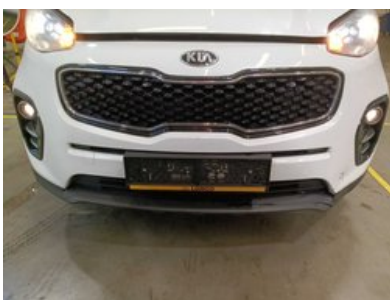
- ✓ **1. Esiosa:** Esistange - Seisukord ja Joondus

- ✓ 1. Esipõrkekaitse Värvimine

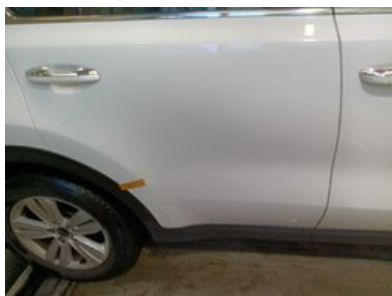
- ✓ **2. Külg:** Vasak ja Parem Külg - Nähtavad Kahjustused ja Kriimustused

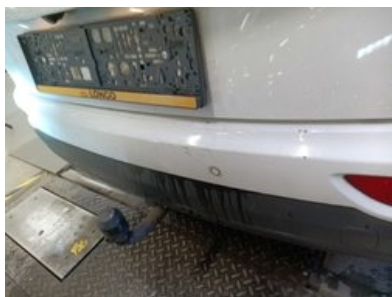
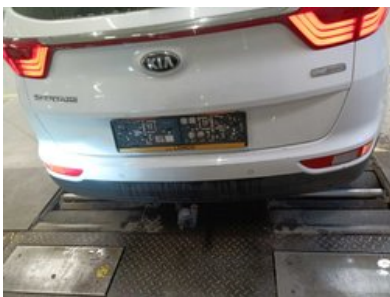
✓ **3. Tagaosa:** Tagumine stange - Seisukord ja joondus

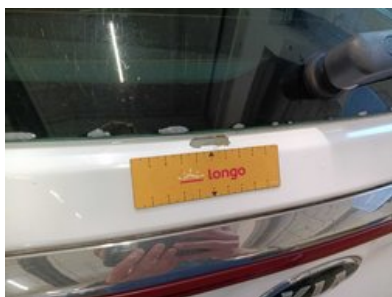
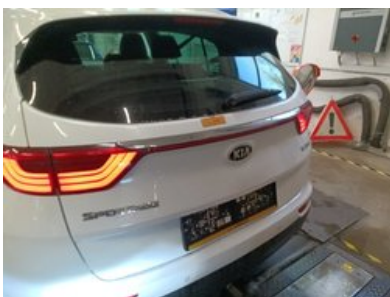
✓ **4. Tagaosa:** Pagasiluuk - Nähtavad kahjustused

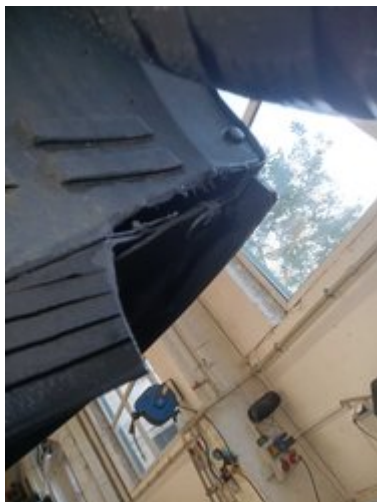
✓ **2. KERE - EESOSA:** Kahjustus

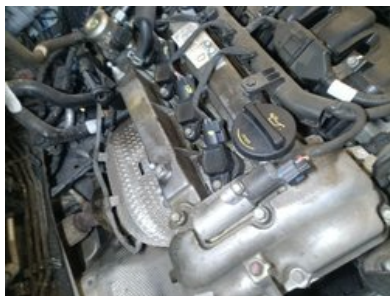
### ✓ 3. MOOTOR: Kammelvälli Klapikate ja Tihend
