Diagnostikaaruanne

2022 SKODA OCTAVIA Clever

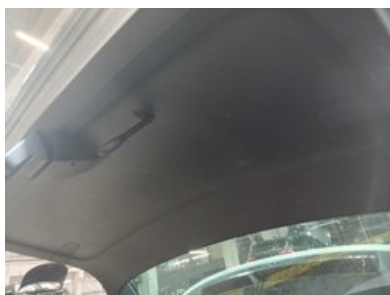
- ✔ **1. Salong:** Katted ja liistud - Seisukord

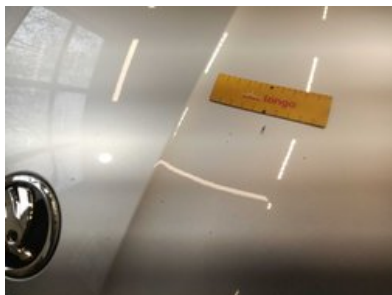
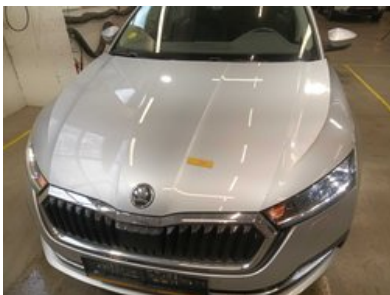
✓ 1. Esiosa: Kapott - Nähtavad Kahjustused

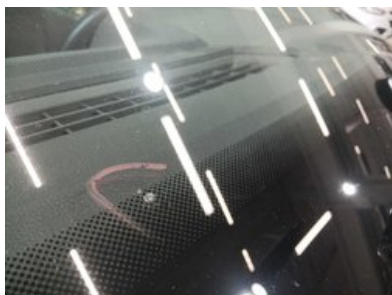
✓ 2. Esiosa: Esiklaasi terviklikkus - puuduvad tehnölevaatust välistavad kahjustused

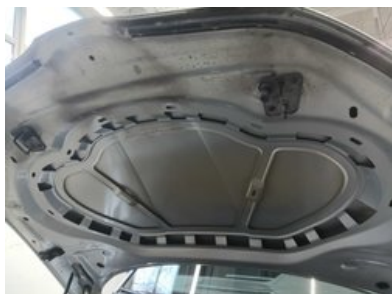
✓ 3. Esiosa: Kapoti Heliisolatsioon - Seisukord
