# Diagnostikaaruanne

## 2021 TOYOTA COROLLA Active

### Diagnostika üksikasjad

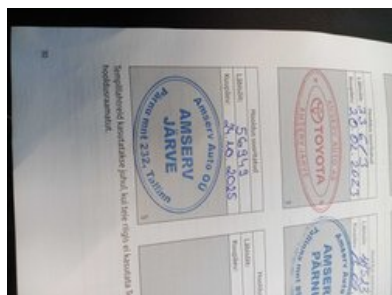
#### ✓ 1. MUU: Mootoriõli ja Filtri Vahetus

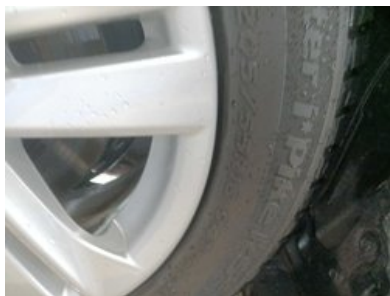
## ✓ 2. MUU: Vahetada Rehve

- ✓ 1. Vahetada Rehve

- 1. HANKOOK 205/55R16 Summer (HANKOOK 205/55R16 SUMMER)
