# Diagnostikaaruanne

## 2015 CITROEN C4 CACTUS Business Plus

### Diagnostika üksikasjad

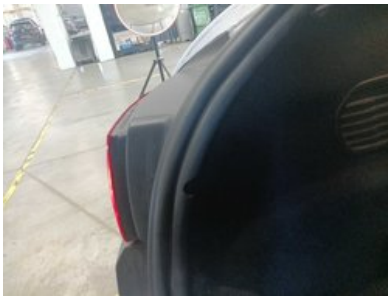
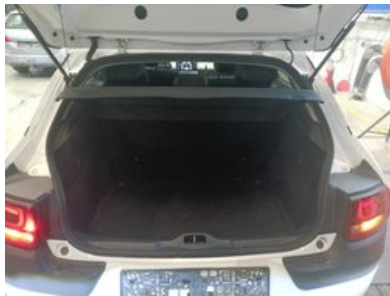
### ✓ 1. Uksed: Uste Kummitihendid

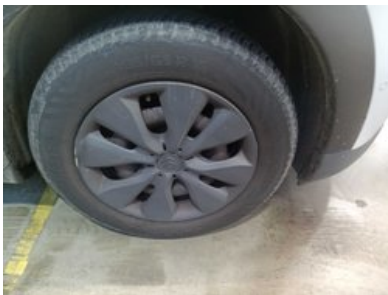
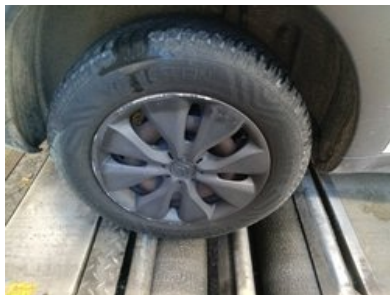
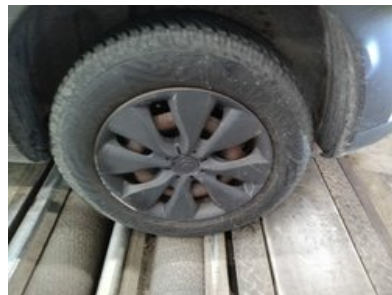
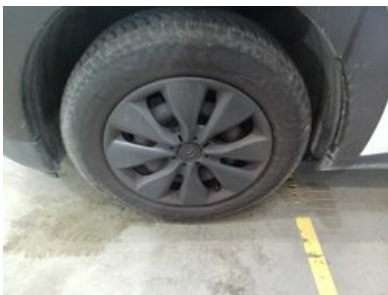
### ✓ 1. Külg: Veljed - Seisukord

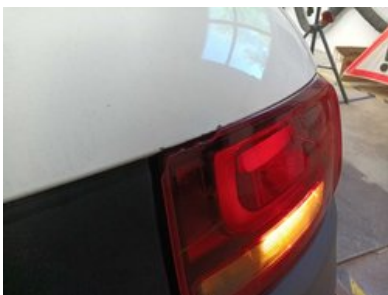
### ✓ 2. Tuled: Tagatuled (Pidurituled, udutuled, suunatuled) - Toimimine, kahjustused ja värv

- ✓ 1. Vaheta Tagumised Tuled

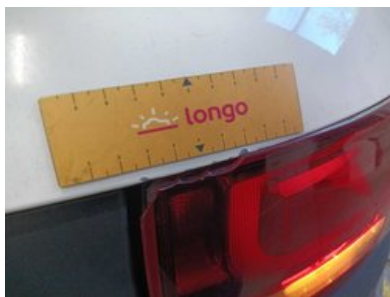
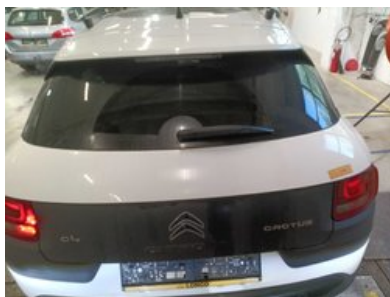
### ✓ 3. Tagaosa: Pagasiluuk - Nähtavad kahjustused

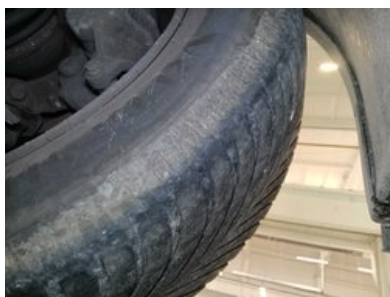
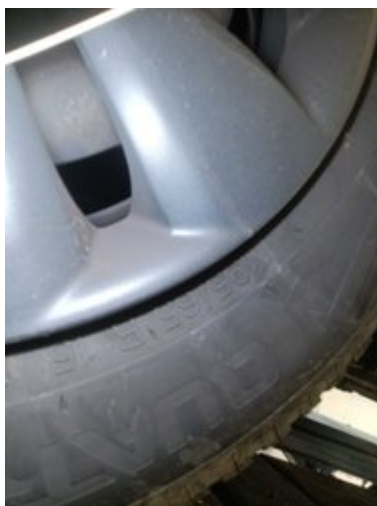
### ✓ 2. MUU: Vahetada Rehve

- ✓ 1. Mootoriõli ja Filtri Vahetus
- ✓ 2. Vahetada Rehve
