# Diagnostikaaruanne

## 2016 OPEL MOKKA Edition

# Ettevalmistus- ja remondiaruanne

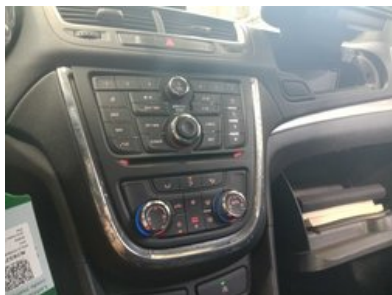
### ✓ 1. Esiosa: Katted ja liistud - Seisukord

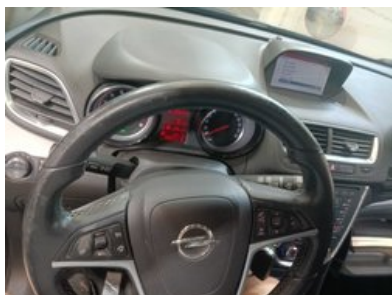
### ✓ 2. Esiosa: Rool - Seisukord

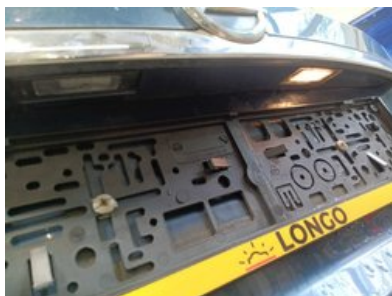
### ✓ 1. Tuled: Lambipirnid

- ✓ 1. Mootoriõli ja Filtri Vahetus
- ✓ 2. Numbrimärgi Valgustuse Pirnide Vahetus

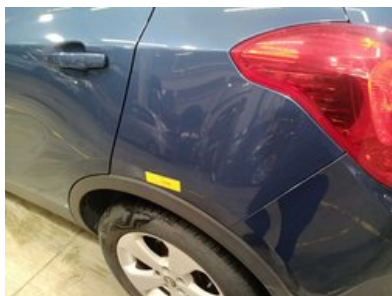
### ✓ 2. Külg: Vasak ja Parem Külg - Nähtavad Kahjustused ja Kriimustused

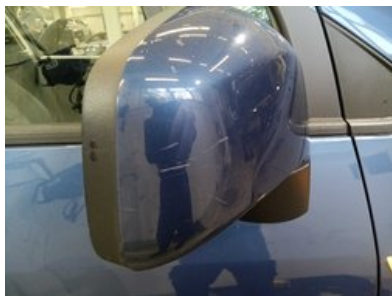
- ✓ **3. Külg:** Välispeeglid - Peeglite Terviklikkus ja Kinnitamine Auto Külge

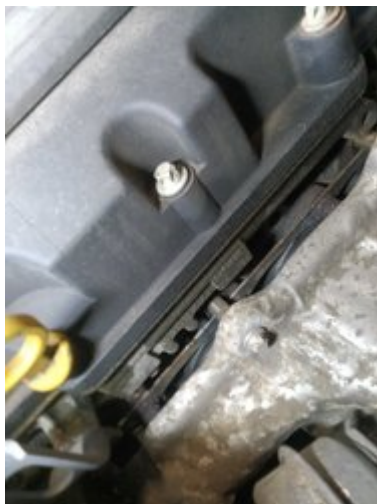
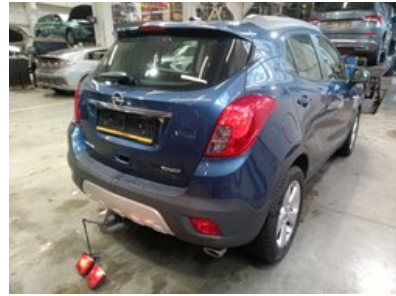
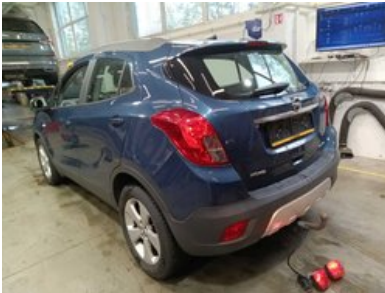
- ✓ **1. MUU:** Mootoriõli ja Filtri Vaetus
- ✓ **2. MOOTOR:** Kammelvälli Klapikate ja Tihend

- 1. Mootoriõli 4L
- 2. Õlifilter (OE648/6)
- 3. Õlitihendi Tihend (476.750)
