# Diagnostikaaruanne

## 2020 KIA STONIC Fusion

### Diagnostika üksikasjad

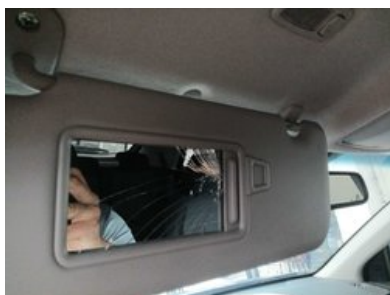
- ✔ 1. Esiosa: Päikesesirmid - Toimimine ja seisukord

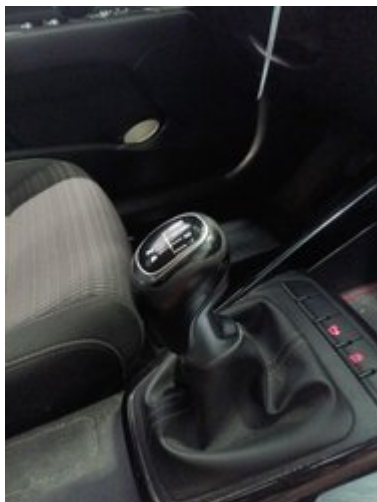
✓ **2. Salong:** Käigukang Katik ja Käigukang Nupp - Seisukord

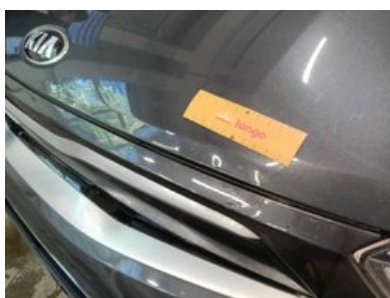
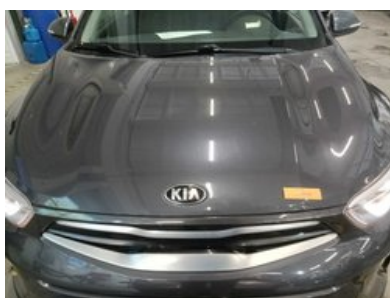
✓ **1. Esiosa:** Kapott - Nähtavad Kahjustused

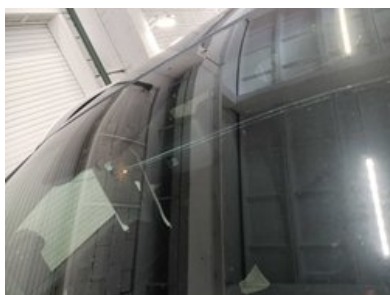
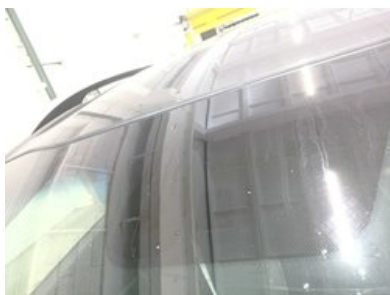
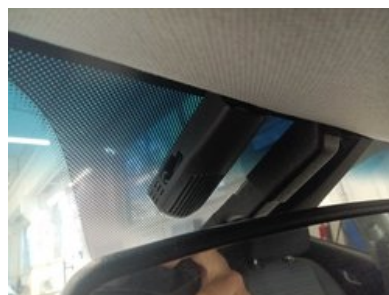
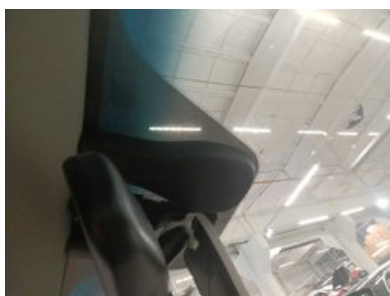
✓ **2. Esiosa:** Esiklaasi terviklikkus - puuduvad tehnöülevaatust välistavad kahjustused

- ✓ 1. Esiklaasi Vahetamine
- ✓ 2. Esitulede Reguleerimine

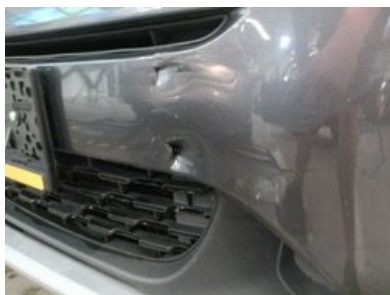
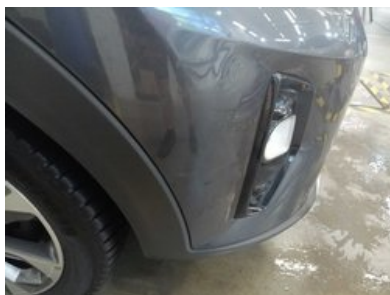
✓ **3. Esiosa:** Esistange - Seisukord ja Joondus

- ✓ 1. Esipõrkekaitse Värvimine

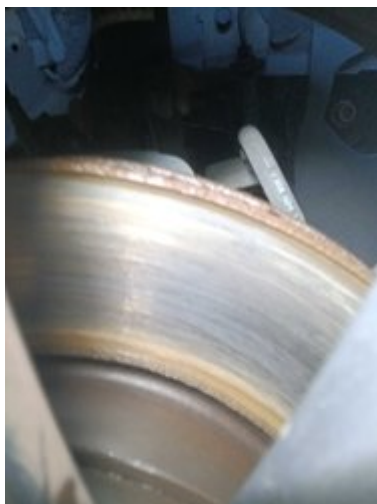
✓ **3. PIDURID:** Esimesed Pidurikettad Mõlemad koos Klotside

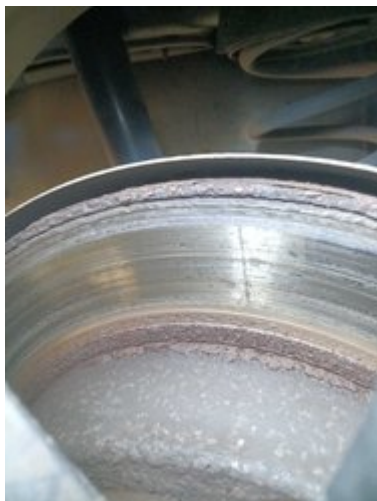
✓ **4. PIDURID:** Tagumine Piduri Ketas (Mõlemad)
